RAPPORT D'INSPECTION N° FID/06469H01/FTO/25-042/C – 2025.02.26

<u>Objet</u> : Inspection périodique <u>Type d'installation</u> : Extinction automatique hydraulique	<u>Assureur</u> : MS Amlin <u>E-mail</u> : Sebastien.DeCock@msamlin.com <u>E-Mail</u> : riskengineering.be@msamlin.com <u>Tel.</u> : 02/894.70.00 <u>Courtier</u> : -
<u>Risque concerné</u> FACQ LOGISTICS SA Rue de Wallonie, 12 4432 Alleur	<u>Correspondant</u> : M. Olivier Bovy (0499/52.76.79) <u>Mail</u> : olivier.bovy@facq.be <u>Bâtiment / Zone(s) inspectée(s)</u> Halls A & B & extension

Date de l'inspection : **2025.02.20**

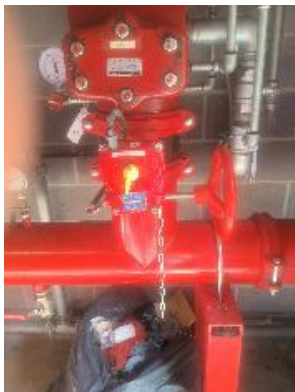
10.1 Poste 2

La vanne du poste 2 ne se ferme plus complètement.

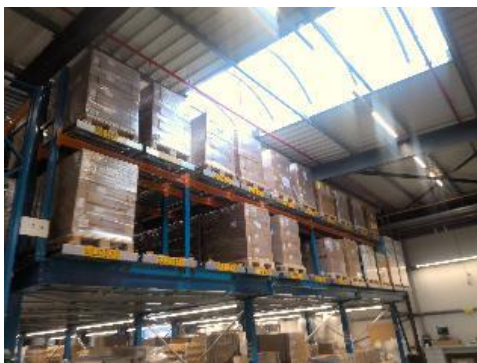
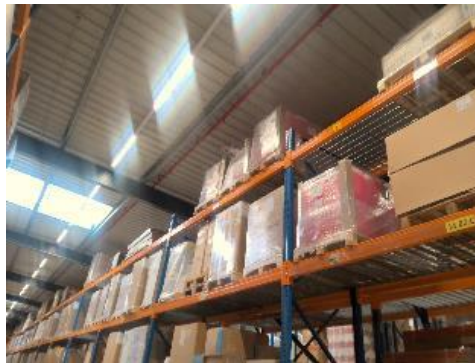
10.2 Hauteur de stockage : à surveiller

Les hauteurs maximales de stockage ne sont pas respectées. Pour rappel, un espace libre de 1 m doit être maintenu sous les sprinklers.

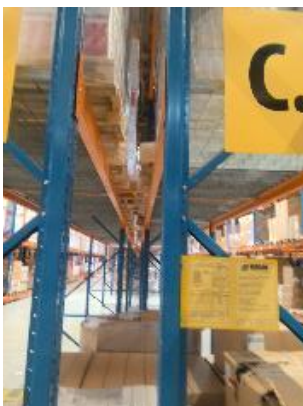
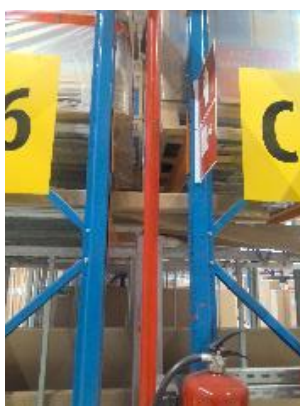
10.3 Stockage dans les racks

Pour permettre la bonne dispersion de l'eau, un espace libre de 15 cm doit être maintenu entre les racks dos à dos.

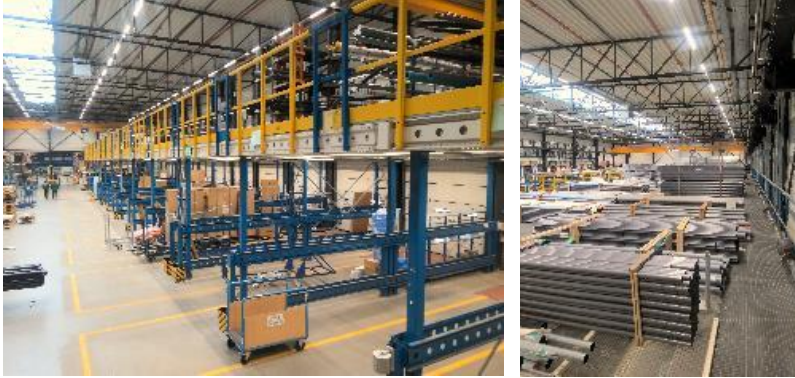
10.4 Quais de chargement

Le dessous de la mezzanine n'étant pas protégé, nous vous rappelons que le plancher en caillebottis doit être ajouré à 70% ou le volume sous ce plancher doit être protégé.

Lors de la présente inspection, nous constatons que le plancher n'est plus ajouré à 70%.

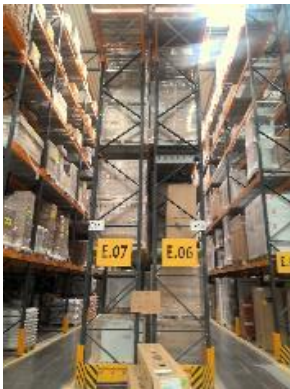
10.5 Poste 5 système ESFR

- **Les "flue spaces", zones libres longitudinales et transversales doivent être garanties dans le stockage (essentiel pour garantir l'efficacité d'une installation ESFR).**

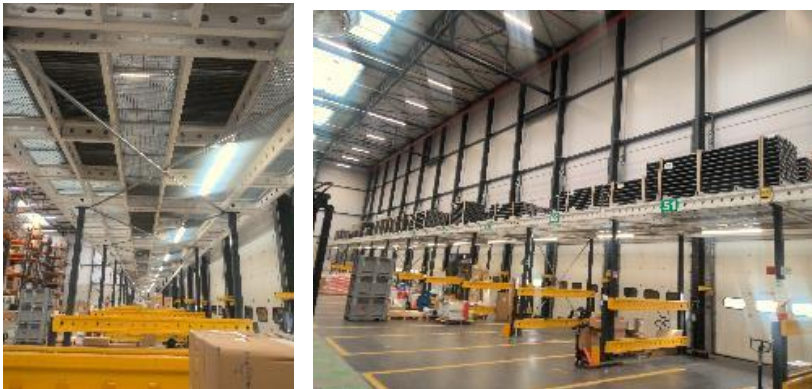
- **Le dessous de la mezzanine n'étant pas protégé, nous vous rappelons que le plancher en caillebottis doit être ajouré à 70% ou le volume sous ce plancher doit être protégé.**
1er rappel
Lors de la présente inspection, nous constatons que le plancher n'est plus ajouré à 70%.
