# Hoogspanningsabine Facq Oostende - Verslag

| Project | Oostende FACQ | Lokaal | |
| Projectcode | ONDERHOUD FACQ OOSTENDE | Aanmaakdatum | 10/04/2025 |

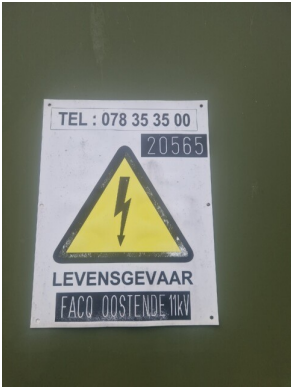
| A. Aan de buitenzijde | | | | |
|---|---|---|---|---|
| 2.5 | Pictogram "elektrisch gevaar" met aanduiding van de spanning | OK | | 1 |

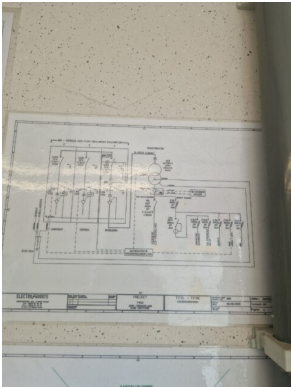
| # | Vraag titel | Antwoord | Punt | Bijlagen |
|---|---|---|---|---|
| 4.2 | Elektrische schema's aanwezig en up to date | OK | | 1 |

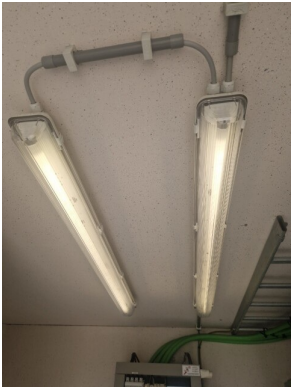
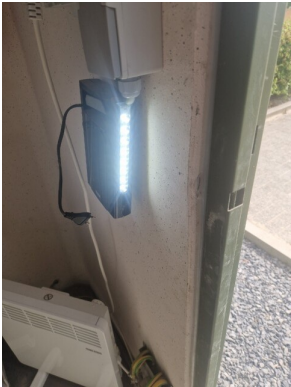
| # | Vraag titel | Antwoord | Punt | Bijlagen |
|---|---|---|---|---|
| 4.3 | Verlichting en noodverlichting werken.<br>(Punten aanmaken voor de lampen die vervangen moeten worden) | OK | | 2 |

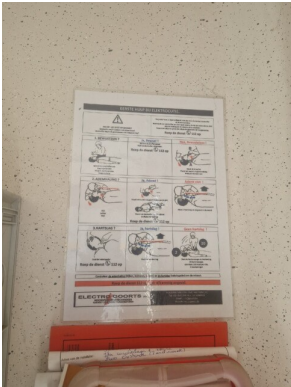
| # | Vraag titel | Antwoord | Punt | Bijlagen |
|---|---|---|---|---|
| 4.4 | Instructie eerste zorgen bij elektrocutie hangt uit en is leesbaar | OK | | 1 |

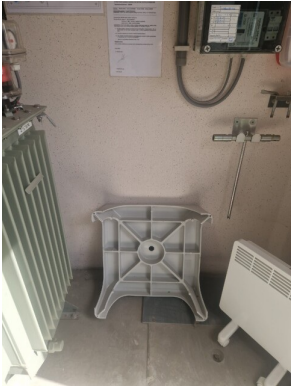
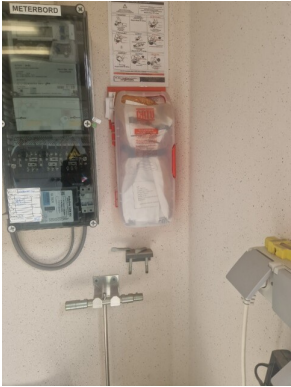
| # | Vraag titel | Antwoord | Punt | Bijlagen |
|---|---|---|---|---|
| 4.5 | CBM en PBM aanwezig: bankje, schakelstok, handschoenen | OK | | 2 |

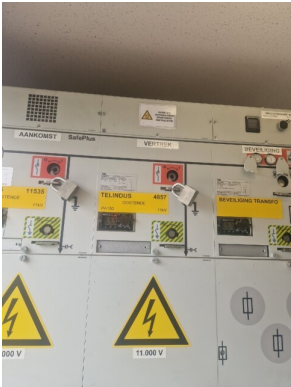
| # | Vraag titel | Antwoord | Punt | Bijlagen |
|---|---|---|---|---|
| 4.7 | Elektrische kasten vergrendeld + vergrendelbare hoofdschakelaar (Indien luscabine) | OK | | 1 |

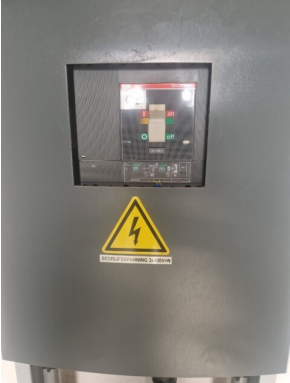
| # | Vraag titel | Antwoord | Punt | Bijlagen |
|---|---|---|---|---|
| 4.8 | Bord(en) vermelden de spanning en zijn geïdentificeerd | OK | | 1 |

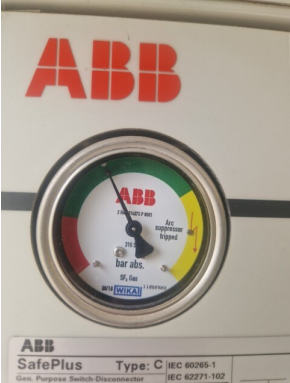
| # | Vraag titel | Antwoord | Punt | Bijlagen |
|---|---|---|---|---|
| 5.1 | Controle status SF6 gas in correcte positie (groen) | OK | | 1 |

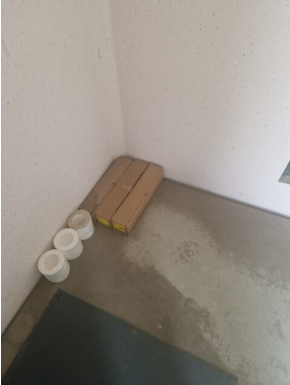
| # | Vraag titel | Antwoord | Punt | Bijlagen |
|---|---|---|---|---|
| 5.2 | Nazicht aanwezigheid reserve set zekeringen | OK | | 1 |

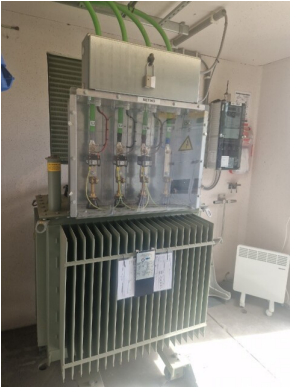
| # | Vraag titel | Antwoord | Punt | Bijlagen |
|---|---|---|---|---|
| 5.4 | Plaats hier een foto van: de transfo | OK | | 1 |

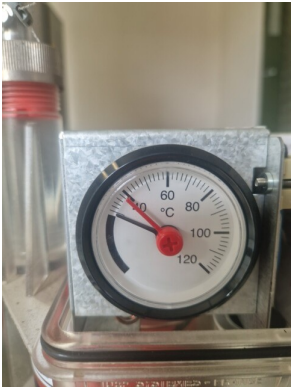
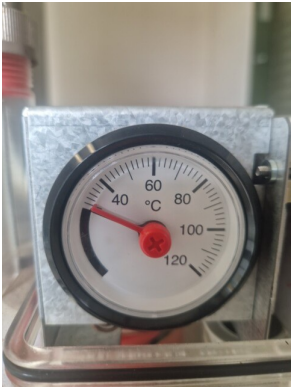
| # | Vraag titel | Antwoord | Punt | Bijlagen |
|---|---|---|---|---|
| 5.5 | Plaats hier een foto van: de meetklok van de transfo (Mag niet hoger dan 70°C zijn!). Vervolgens pijl terug draaien naar de zwarte pijl. | OK | | 2 |
