Project	Geel FACQ	Lokaal	
Projectcode	ONDERHOUD 22PRO0088	Aanmaakdatum	16/04/2025
Formulier Nummer	147	Einddatum	16/04/2025
Lijst	Publieke lijst	Auteur	gert vangelooven
Categorie		Datum van voltooiing	16/04/2025
Sjabloon	Hoogspanningscabine Ivarem	Gegenereerd door	gert vangelooven
Toegewezen	gert vangelooven

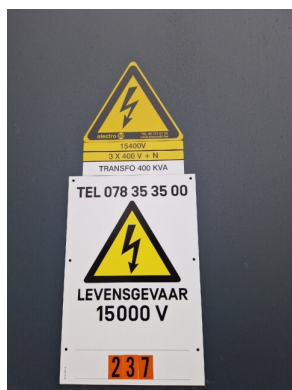
Photo apr 16, 2025, 10:11

#	Vraag titel	Antwoord	Punt	Bijlagen
2.1	Cabine op slot?	OK		
2.2	Toegang vrij van obstakels, evacuatie mogelijk.	OK		
2.3	Geen sporen van inbraak	OK		
2.4	Toegangsdeur is van binnenuit te openen zonder sleutel.	OK		
2.5	Pictogram "elektrisch gevaar" met aanduiding van de spanning	OK

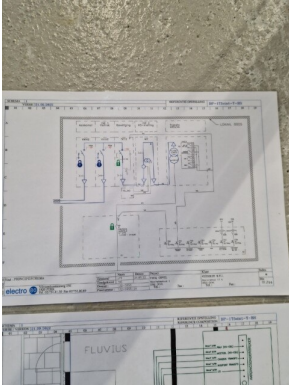
Photo apr 16, 2025, 10:12

4.2 Elektrische schema's aanwezig en up to date

OK

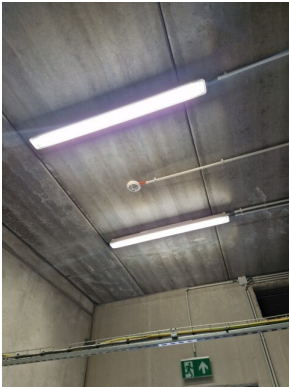
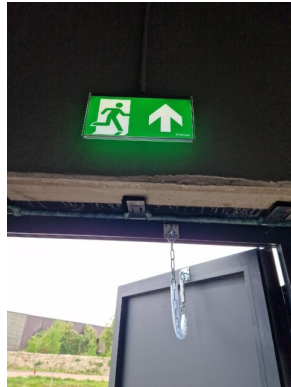
4.3 Verlichting en noodverlichting werken.  
(Punten aanmaken voor de lampen die vervangen moeten worden)

OK

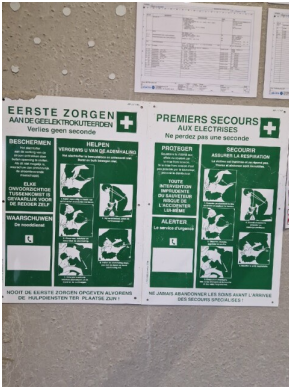
Photo apr 16, 2025, 10:13

4.4 Instructie eerste zorgen bij elektrocutie hangt uit en is leesbaar

OK

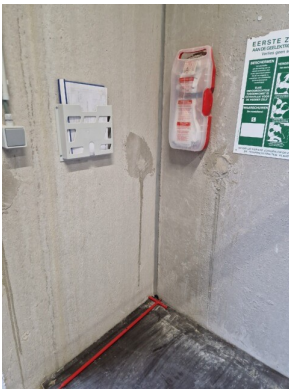
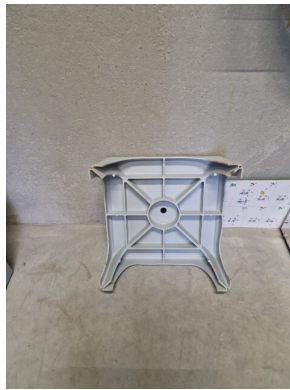
4.5 CBM en PBM aanwezig: bankje, schakelstok, handschoenen

OK

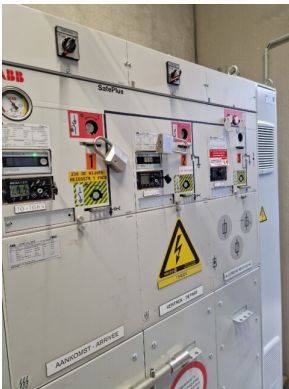
Photo apr 16, 2025, 10:14

4.7 Elektrische kasten vergrendeld + vergrendelbare hoofdschakelaar (Indien luscabine)

OK

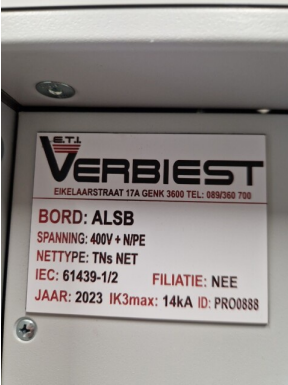
#	Vraag titel	Antwoord	Punt	Bijlagen
4.8	Bord(en) vermelden de spanning en zijn geïdentificeerd	OK

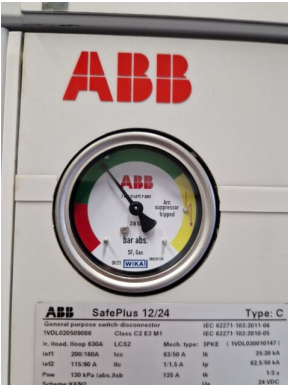
#	Vraag titel	Antwoord	Punt	Bijlagen
5.1	Controle status SF6 gas in correcte positie (groen)	OK

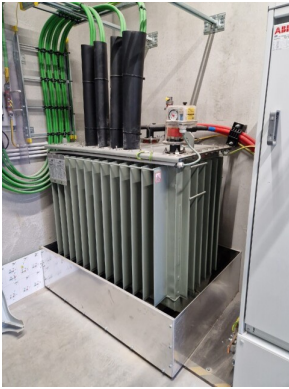
Photo apr 16, 2025, 10:16

<p>Photo apr 16, 2025, 10:14</p> <p>gert vangelooven - 16 04 2025- 10:14</p>				
5.2	Nazicht aanwezigheid reserve set zekeringen	Nvt		
5.3	Nazicht status in gebruik genomen zekeringen	Nvt		
5.4	Plaats hier een foto van: de transfo	OK

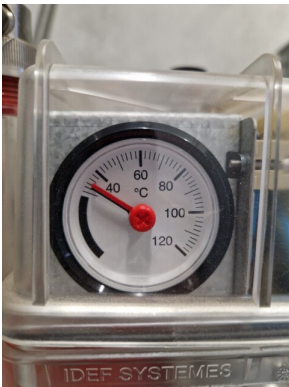
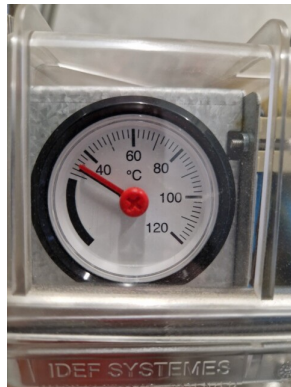
5.5 Plaats hier een foto van: de meetklok van de transfo (Mag niet hoger dan 70°C zijn!). Vervolgens pijl terug draaien naar de zwarte pijl.

OK
