**Inspectierapportage C-controle NTN 174I ANPI Begin November 2023**

## **Project FACQ Zaventem**

**Tank geboute uitvoering + bitumencoating langs binnenzijde**

**Afmetingen Ø 9,225 x 6,685 mm met netto capaciteit 470 m<sup>3</sup>**

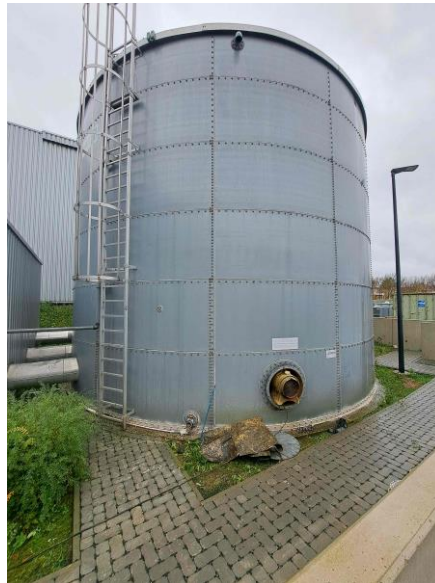
- ◆ *Situatie van de tank bij aankomst.  
Watertank leeggepompt met hoge debietpomp.  
Tank voorzien van gekeurde rolsteiger.  
Zeer veel kalkaanslag op de wand aanwezig, deze begint plaatselijk los te laten.*

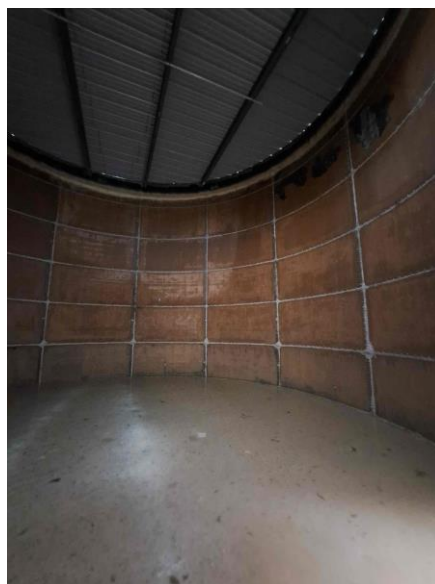
- ◆ *Tank staat buiten.*

◆ *Tankwand in algemeen redelijke staat.*

*Bitumencoating is nog deels aanwezig en laat los.*

*Zeer veel hardnekkige kalkaanslag aanwezig op de wand, deze wordt zo goed als mogelijk verwijderd ( kitnaden niet schenden ).*

*Verspreide zinkoxide op de wand aanwezig + plaatselijke oppervlakkige roestvorming.*

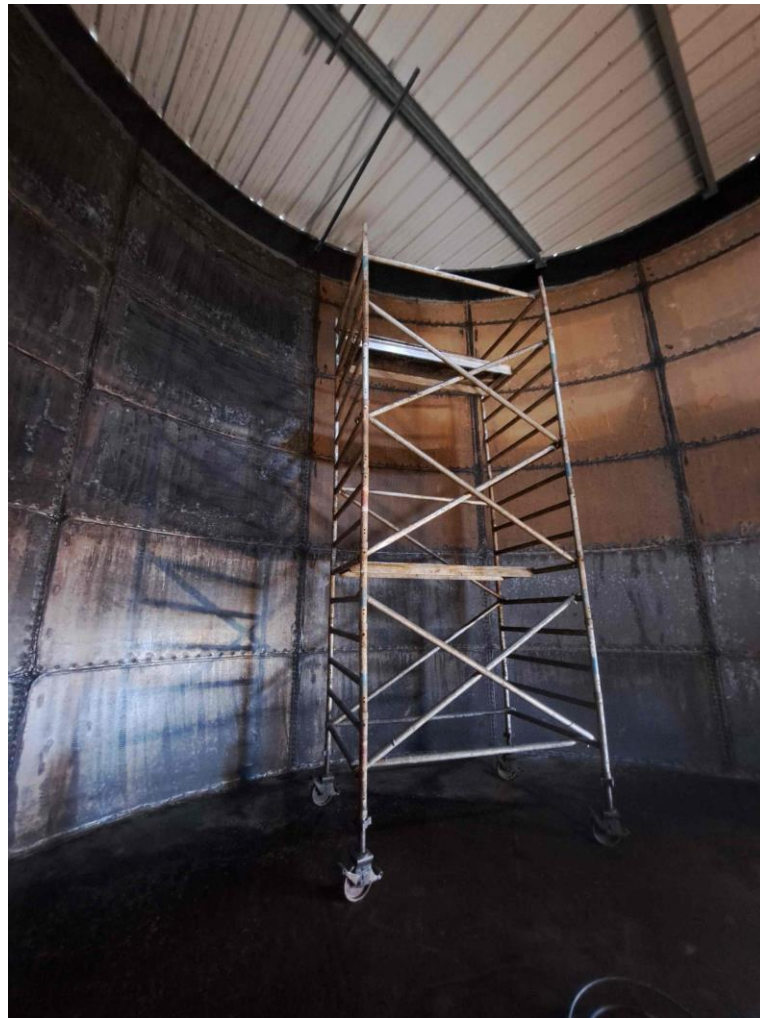
*Tijdens reinigen  
Verwijderen van de kalkaanslag zo goed als mogelijk ( niet schenden van de kitnaden )*

*Tankwand vertoont over de volledige tankwandmantel zinkoxide. (= witte aanslag)  
Weinig tot geen corrosie vastgesteld op de mantel aan binnenzijde.*

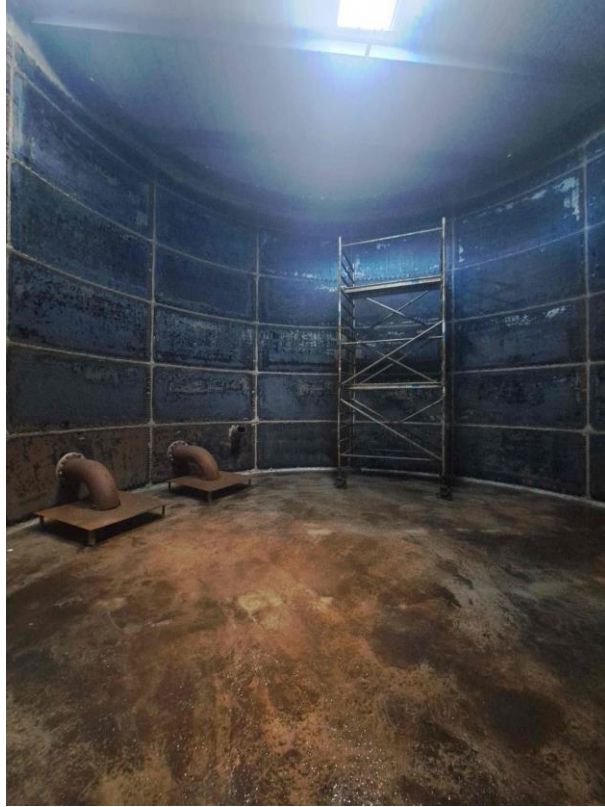
*Na reinigen en drogen  
Zinklaag plaatselijk intact*

*Zinklaag langs binnenzijde = beschadigt.*

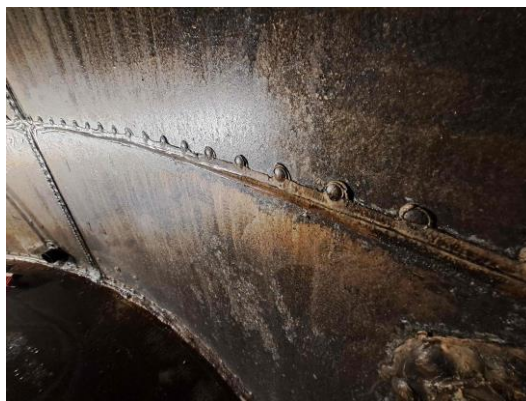
- ◆ *Mastiekvoegen en naden in algemeen redelijke staat.  
Overtollige kit laat plaatselijk los.*

*Wand = nat  
Kit in algemeen goede staat*

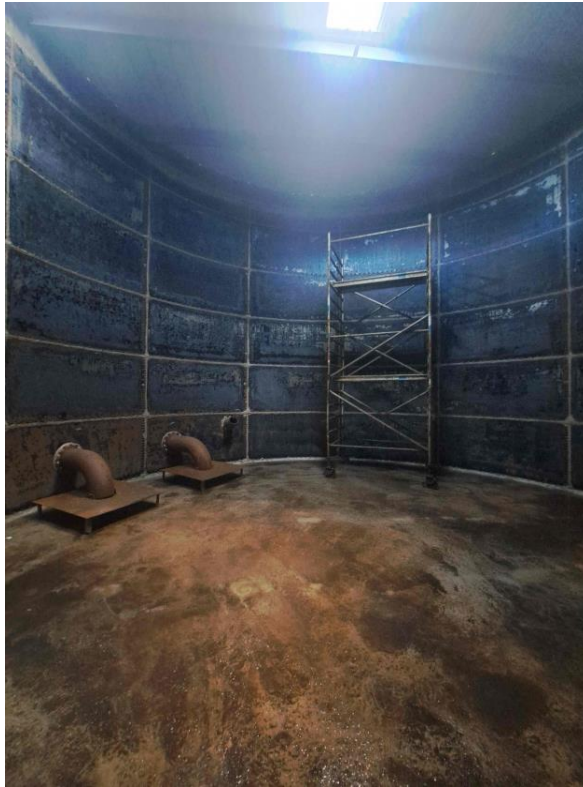
- ◆ *Boutverbindingen van de panelen in goede staat.  
Geen corrosie aangetroffen rond de boutkoppen.*

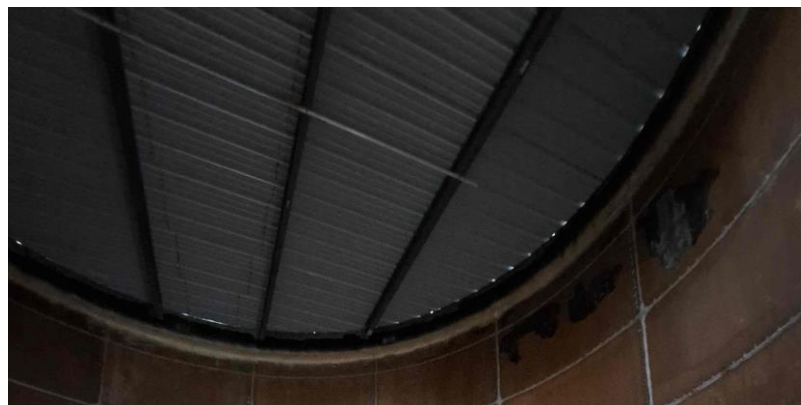
- ◆ *Wind-waterlijn in redelijke tot goede staat.  
Wind-waterlijn is ooit behandeld met epoxycoating.  
Deze hechting is goed.*

*Voor reinigen*

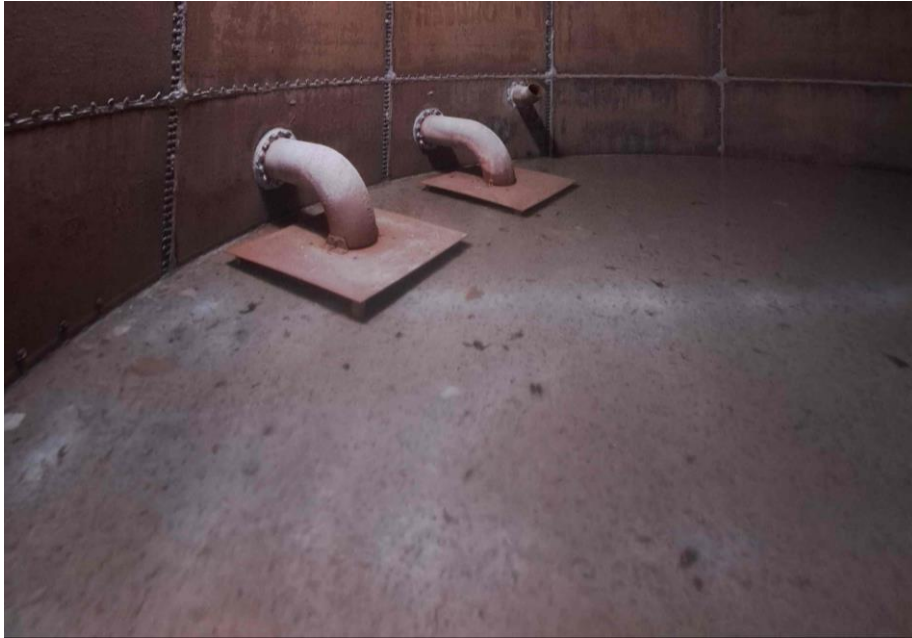
- ◆ *Zuigleiding ( 2x ) in goede staat.  
Zeer veel kalkaanslag op de wand aanwezig.*

*Voor reinigen*

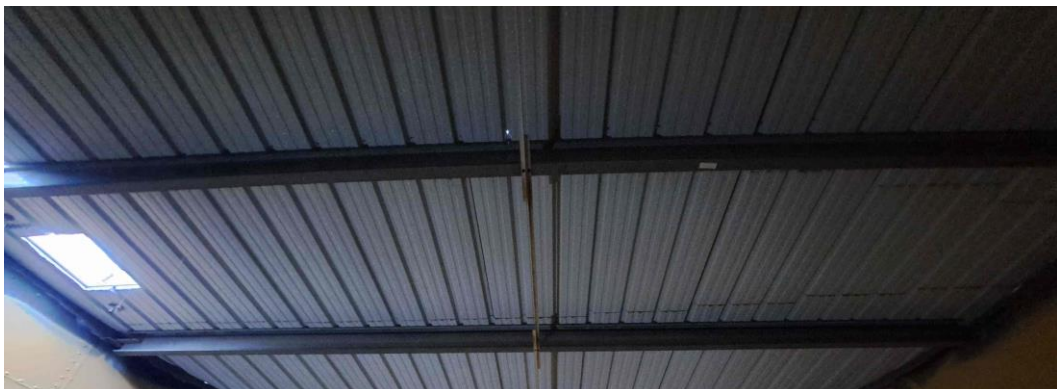
- ◆ *Inwendige retour met vrije uitloop in de tank, algemeen goede staat.*
  - ◆ *Geen wakreservoir aanwezig.*
- Verwarmingselement visueel in goede staat.*
- ◆ *Dakspanten en dakverbindingen in goede staat.  
Doorbuiging aanwezig doch aanvaardbaar op moment van de controle. ( kleiner dan 1% diameter )*

*Dak niet volledig dicht ( regenwater komt in de tank binnen )*

*Algemeen beeld dakconstructie*

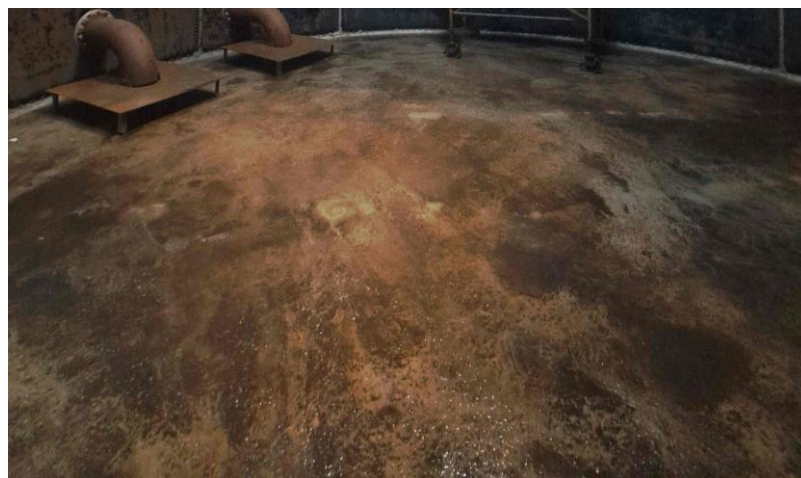
- ◆ *ABC-bodem.*

*Betonstort aan binnenzijde in goede staat.*

*Geen barsten waargenomen.*

*Tijdens reinigen*

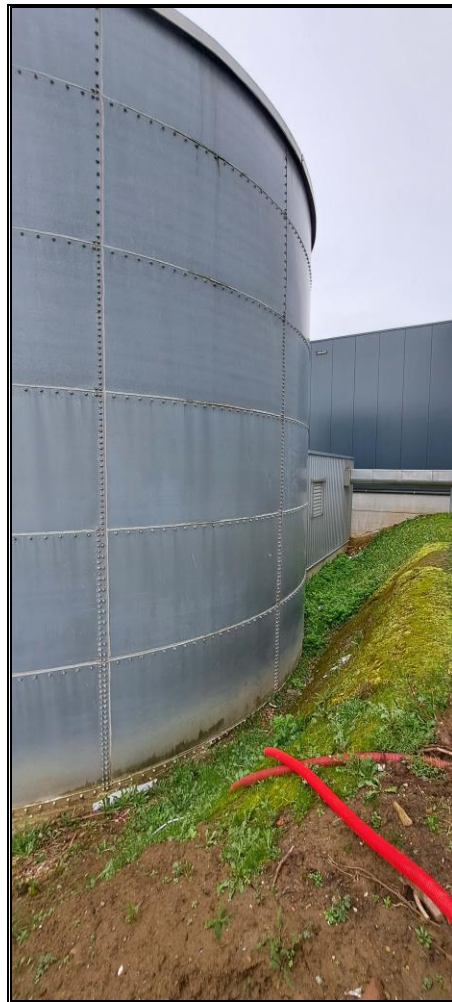
*Verhoogde berm aanwezig, hierdoor komt alle slijk en verontreiniging rechtstreeks in contact met de buitenzijde.*

*Verhoogde berm : slijk en verontreiniging tegen de tankwand aanwezig*

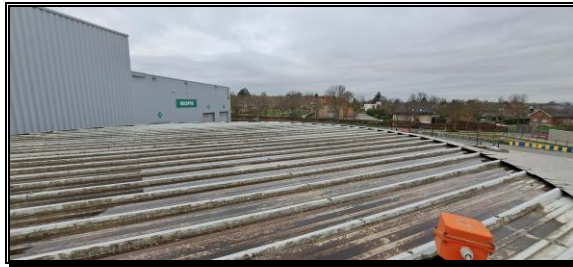
- ◆ Dakbeplating uitwendig in goede staat.  
Lichte verontreiniging aanwezig.  
Water op het dak aanwezig ( hol ipv bol ).

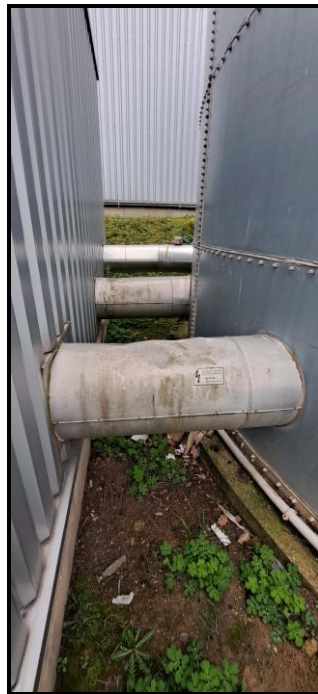
- ◆ Kooiladder in goede staat, excl opklimbeveiliging.
- ◆ Niveaumeter defect.
- ◆ Aansluitingen visueel in redelijke staat.  
Plaatselijke roestvorming.
