RAPPORT D'INSPECTION N° FID/06469H01/FTO/26-065/C – 2026.03.26**Demandeur**

Objet : Inspection périodique Type d'installation : Extinction automatique hydraulique	Assureur : MSIG Europe SA E-mail : sebastien.decock@msig-europe.com E-Mail : riskengineering.be@msig-europe.com Tel. : 02/894.70.00 Courtier : -
Risque concerné FACQ LOGISTICS SA Rue de Wallonie, 12 4432 Alleur	Correspondant : M. Jérémie Buchet (0477-67.24.63) Mail : jeremie.buchet@facq.be Bâtiment / Zone(s) inspectée(s) Halls A & B & extension

Prescriptions de base ➤ CEA 4001 éd. 2006 & 2017 (Poste 5) ➤ Particularités (voir page 2)	Installateur(s) : AquaSecurity Plan(s) n° : 25808-001⇒004, 201, 801⇒803
--	--

Date de l'inspection : **2026.03.19****Résultats**

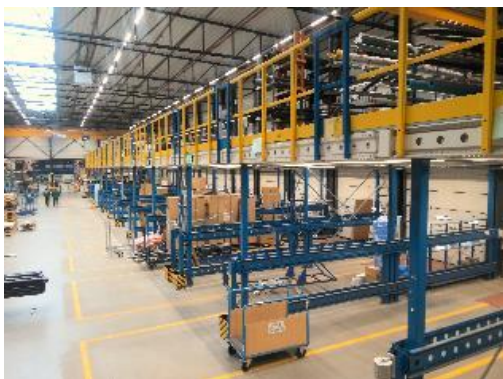
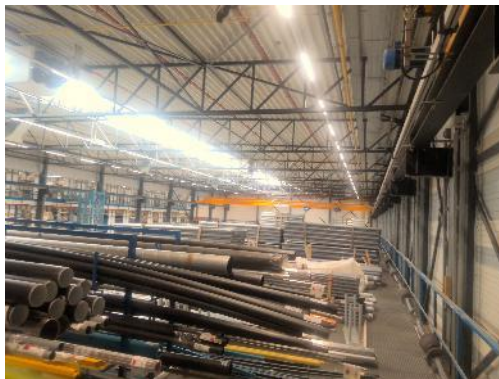
10.2 **Quais de chargement**

Le dessous de la mezzanine n'étant pas protégé, nous vous rappelons que le plancher en caillebotis doit être ajouré à 70% ou le volume sous ce plancher doit être protégé.

Nous constatons que le plancher n'est plus ajouré à 70%.

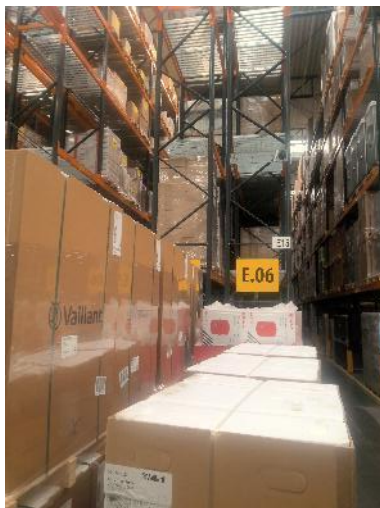
10.3 **Poste 5 système ESFR**

- Les "flue spaces", zones libres longitudinales et transversales doivent être garanties dans le stockage (essentiel pour garantir l'efficacité d'une installation ESFR).

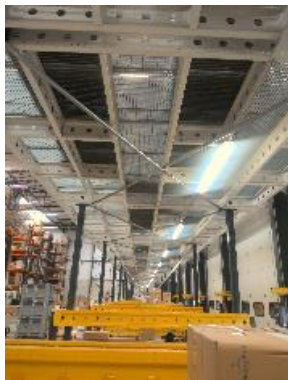
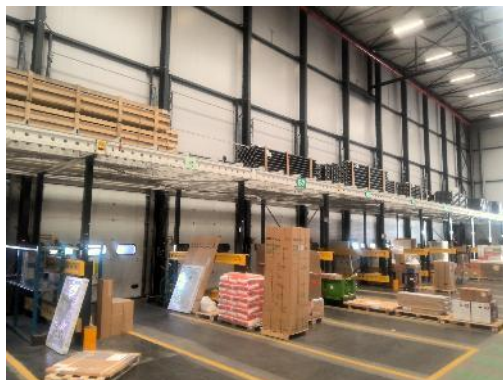
- **Le dessous de la mezzanine n'étant pas protégé, nous vous rappelons que le plancher en caillebotis doit être ajouré à 70% ou le volume sous ce plancher doit être protégé.**
1er rappel
Lors de la présente inspection, nous constatons que le plancher n'est plus ajouré à 70%.
