Numéro de rapport: GEM/65/15246257/00/FR/000

• Données d'intervention
Lieu: 670 - Facq Berchem-Sainte-Agathe
Chaussée de Gand, 1040
1082 Berchem-Sainte-Agathe
Date: 25/03/2026
Effectuée par: MARC GIRARDO

RAPPORT DE CONTROLE THERMOGRAPHIQUE DES INSTALLATIONS ELECTRIQUES EN FONCTIONNEMENT

INSTALLATION : Facq Berchem-Sainte-Agathe

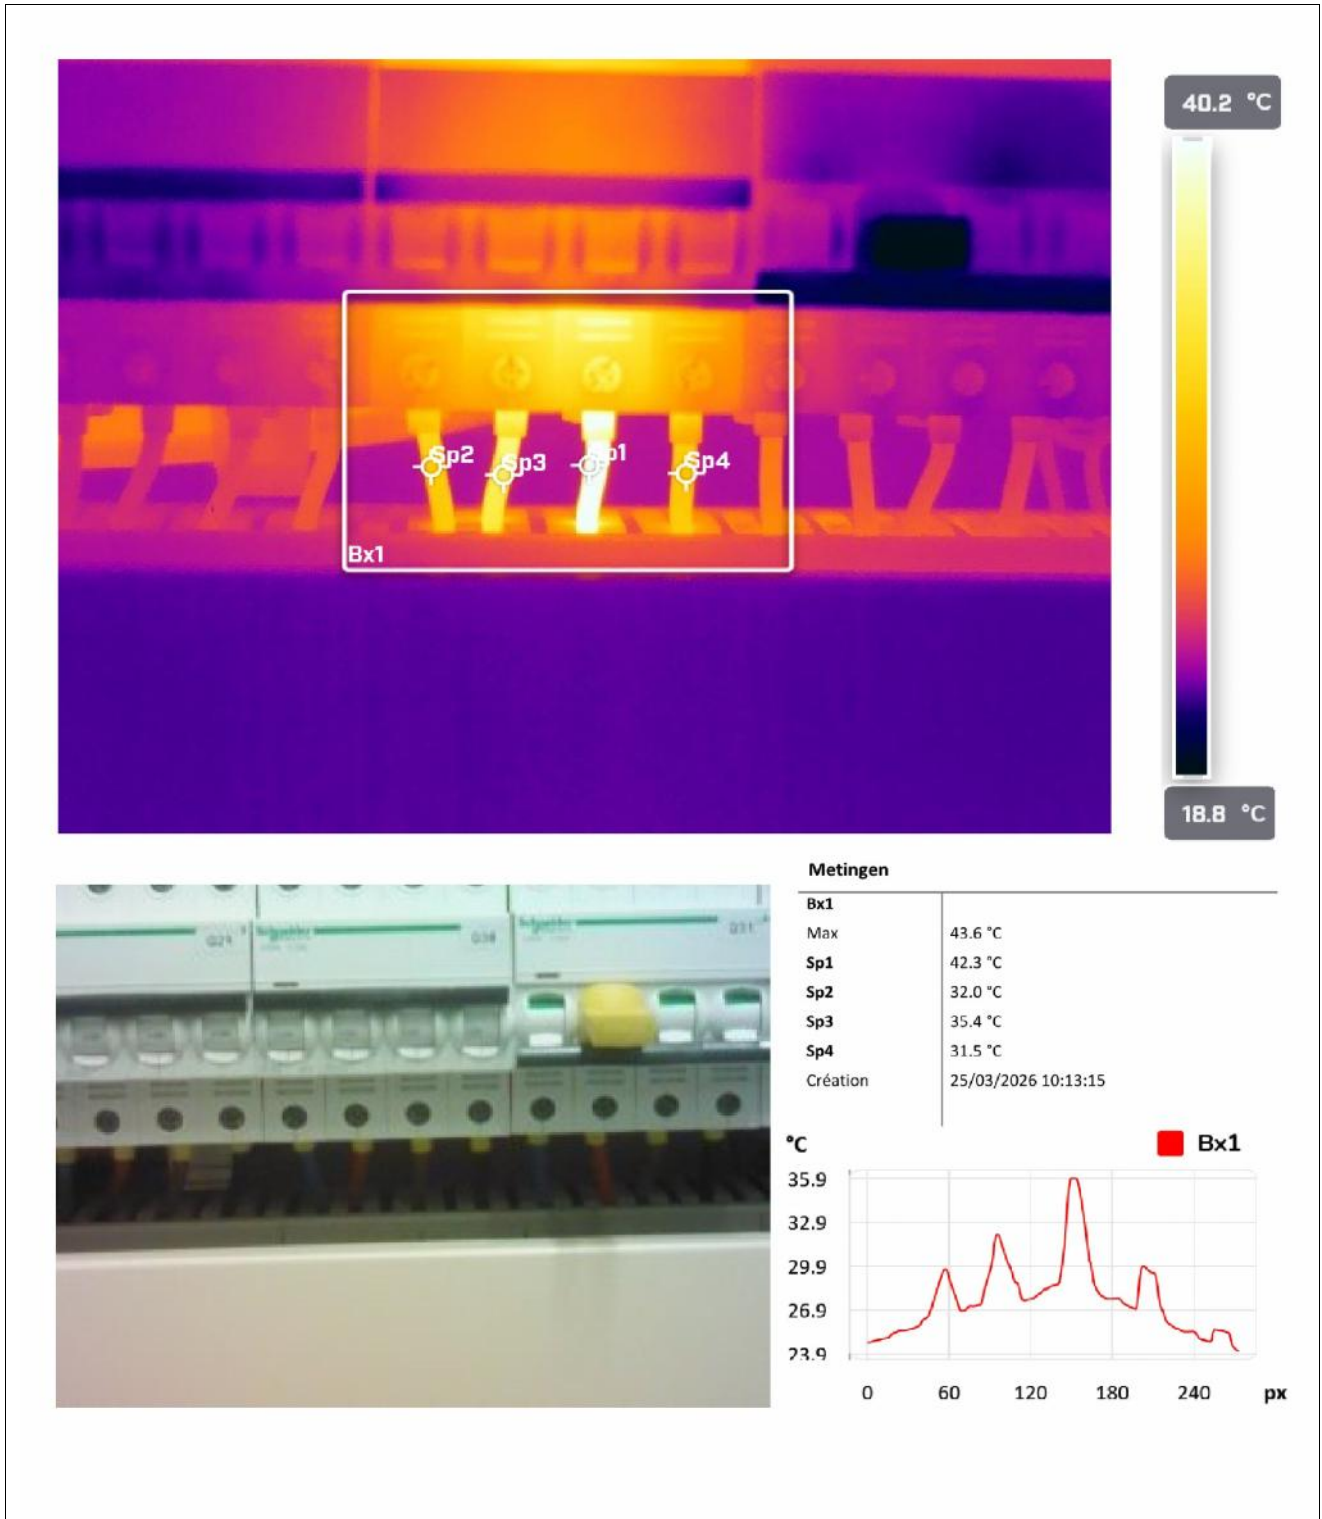
Annexe n°: 1

<p>Constat. :</p>	<p>Circuit Q30 : phase inférieure brune Une différence de température de plus ou moins 10°C a été mesurée sur les différentes phases. Conseils : - Revoir le serrage et/ou le sertissage des conducteurs. - Vérifier la répartition de charge du dispositif.</p>
<p>Avis :</p>	<p>UR (Urgent repairation) – à réparer d’urgence</p>

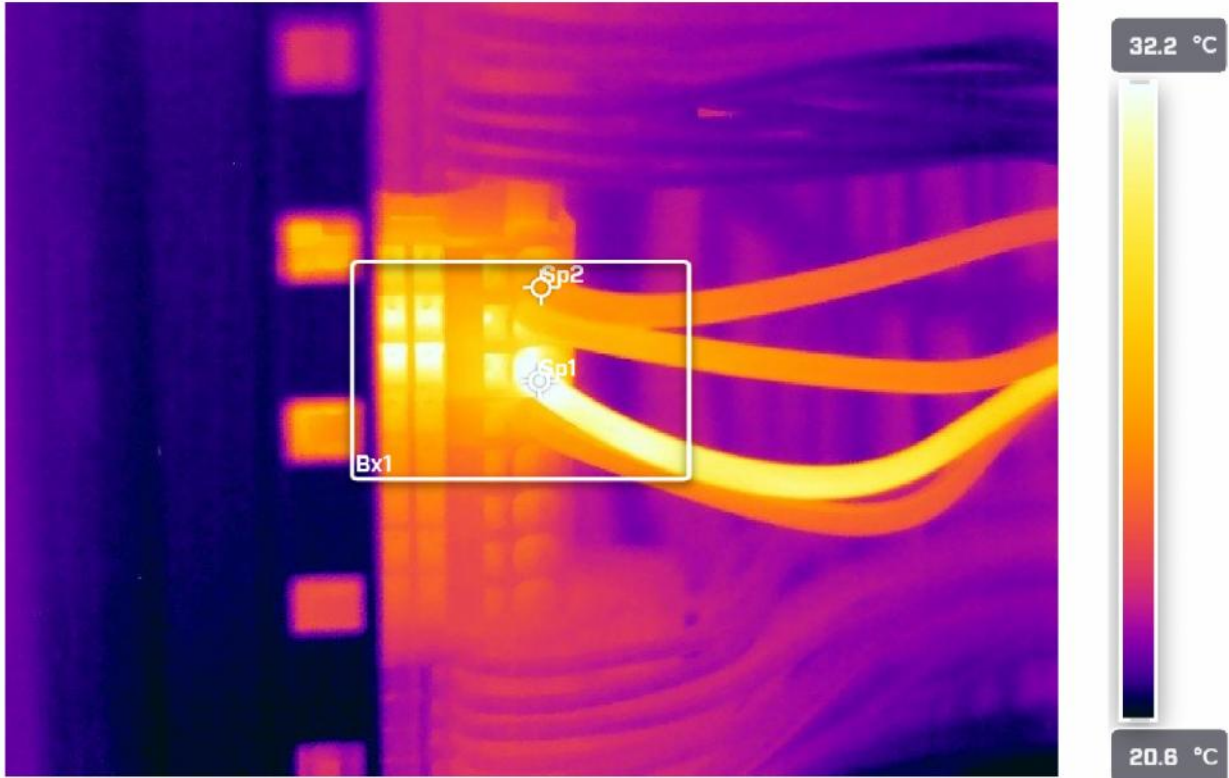
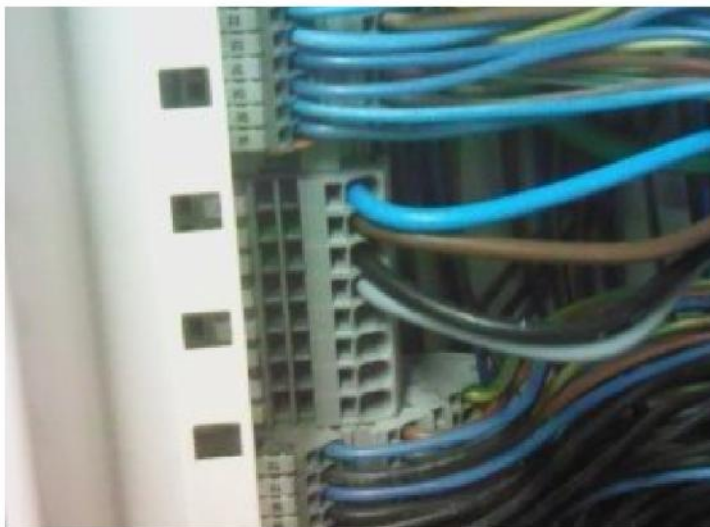
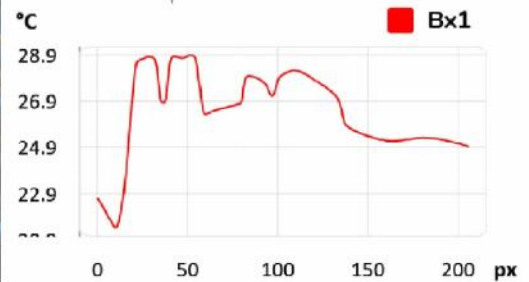
Annexe n°: 2

Constat. :	Borniers N° 30 : Phase Noire
	Une différence de température de plus ou moins 7°C a été mesurée sur les différentes phases.
Conseils :	- Revoir le serrage et/ou le sertissage des conducteurs.
	- Vérifier la répartition de charge du dispositif.
Avis :	UR (Urgent repairation) – à réparer d’urgence
