Rapport B-inspection Aquasecurity

| Rapport d'inspection du réservoir d'eau incendie | |

| Données du projet | |
|---|---|
| Site: | Facq Logistics - Alleur |
| Description: | B-inspection du réservoir incendie |

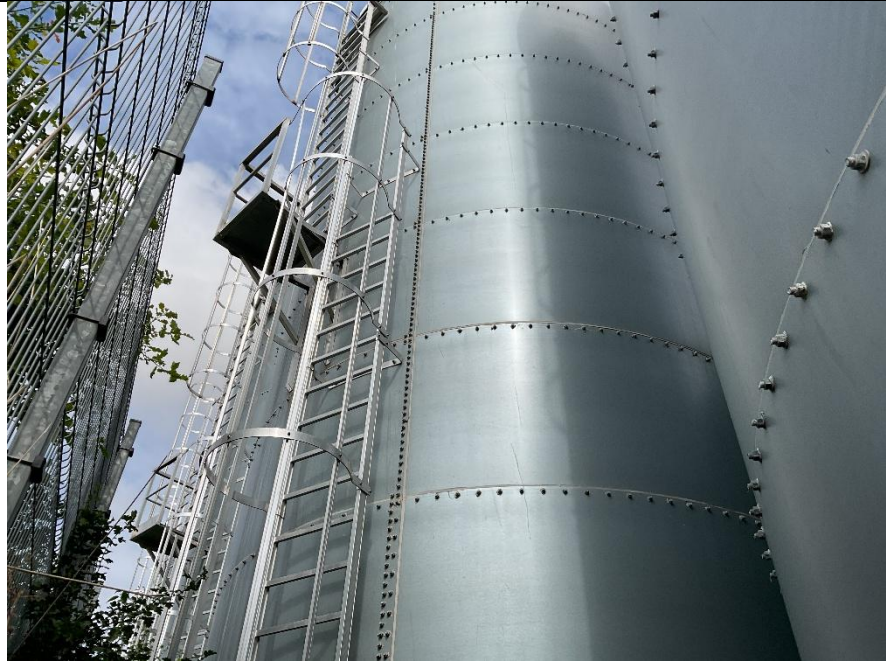
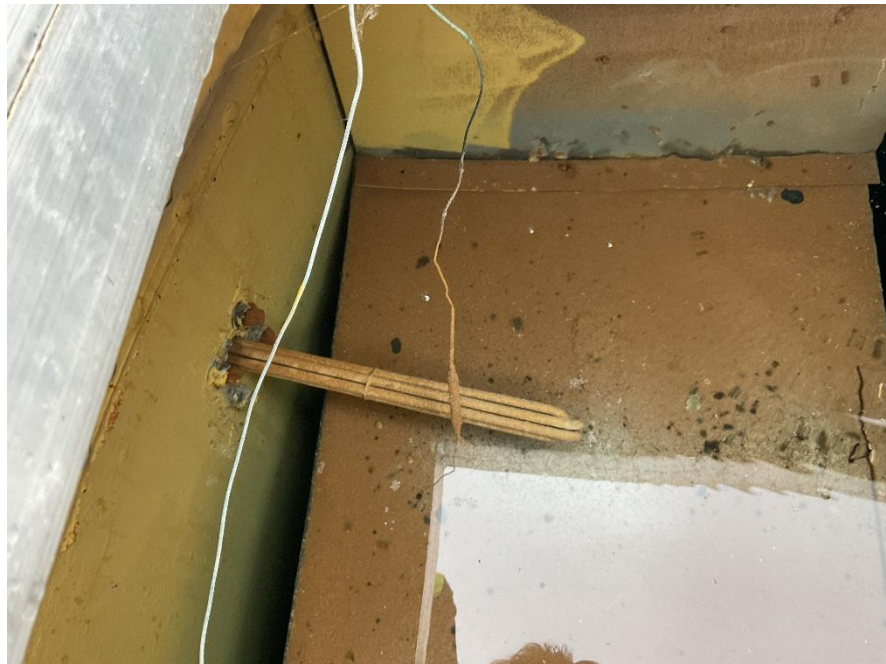
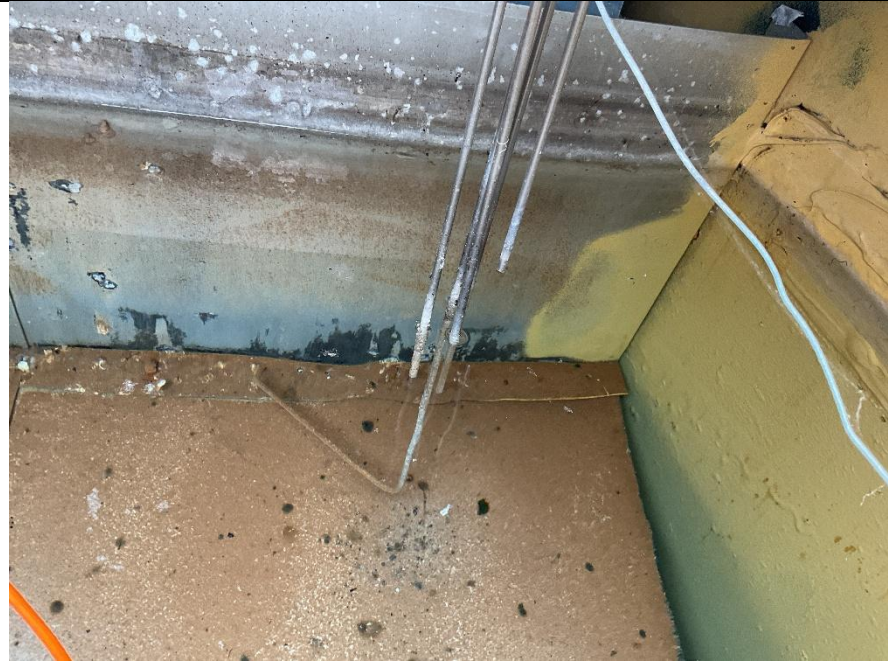
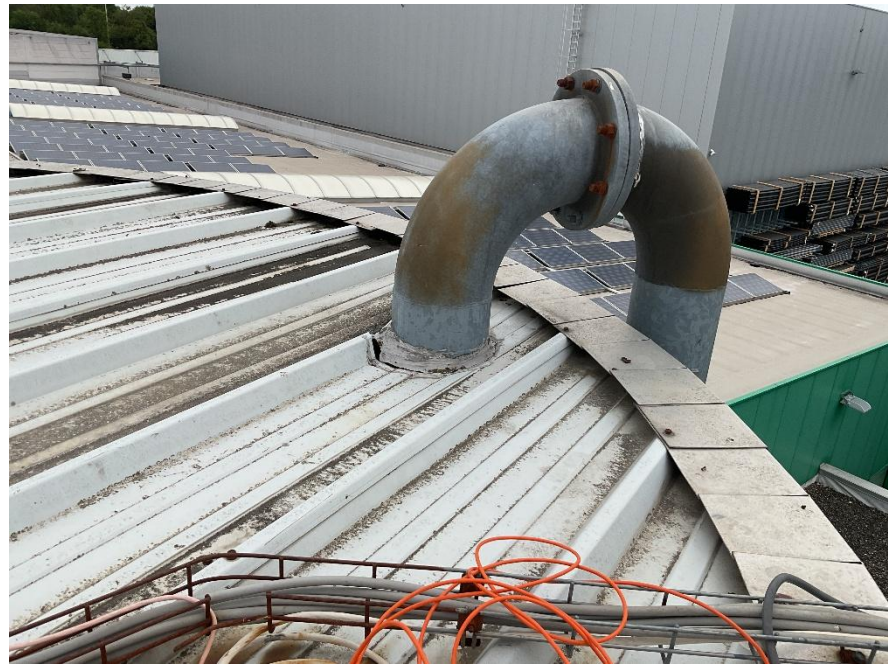
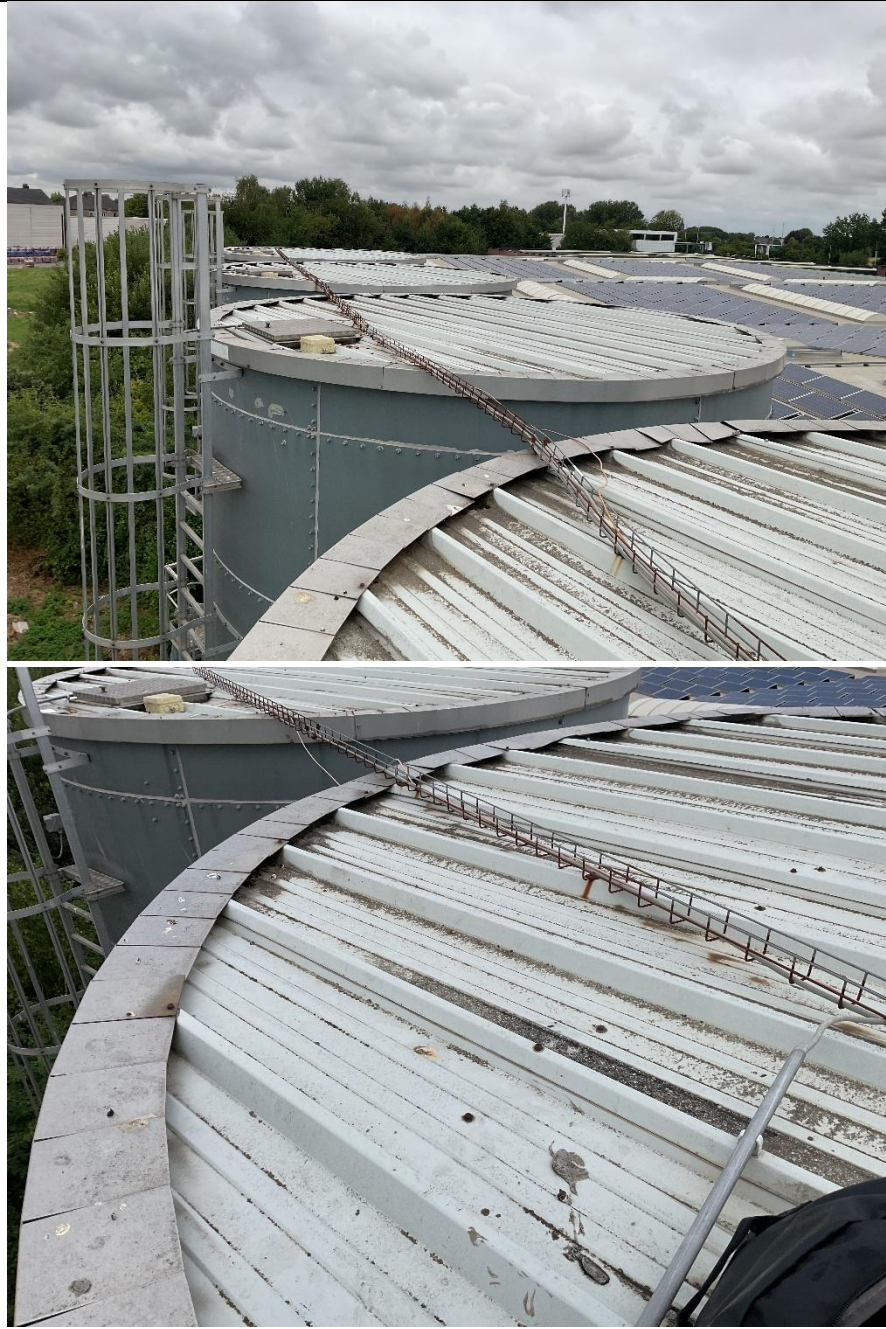
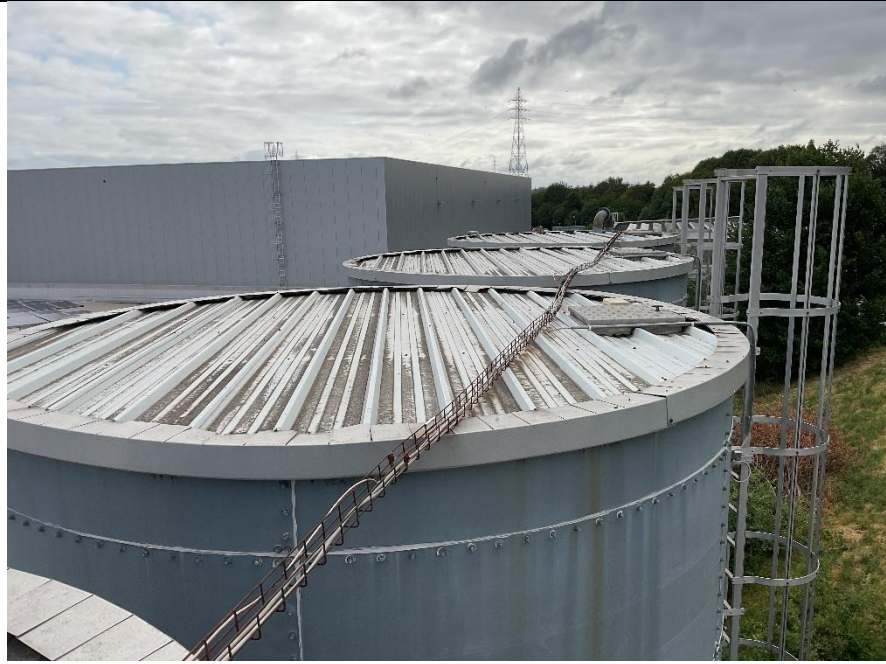
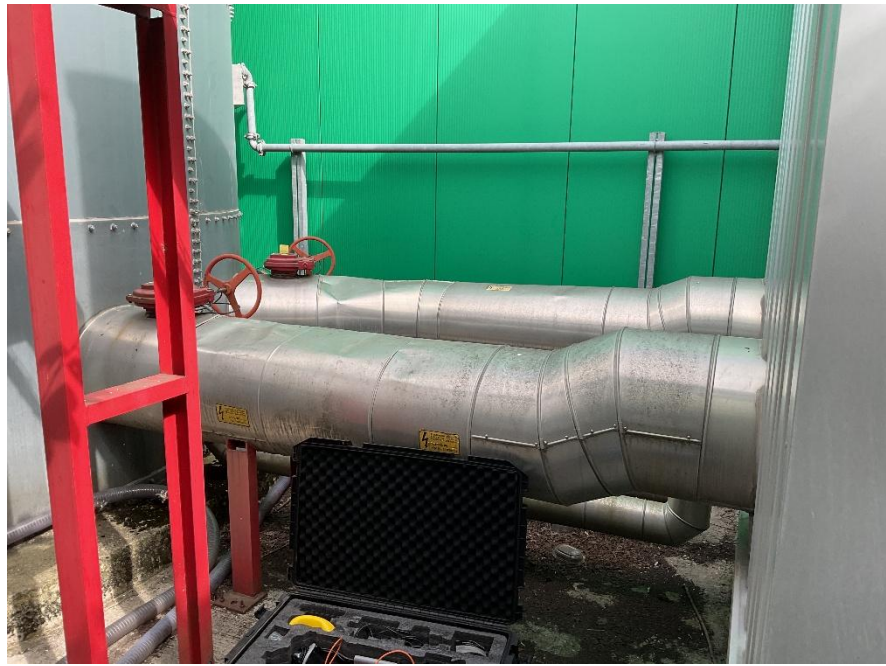
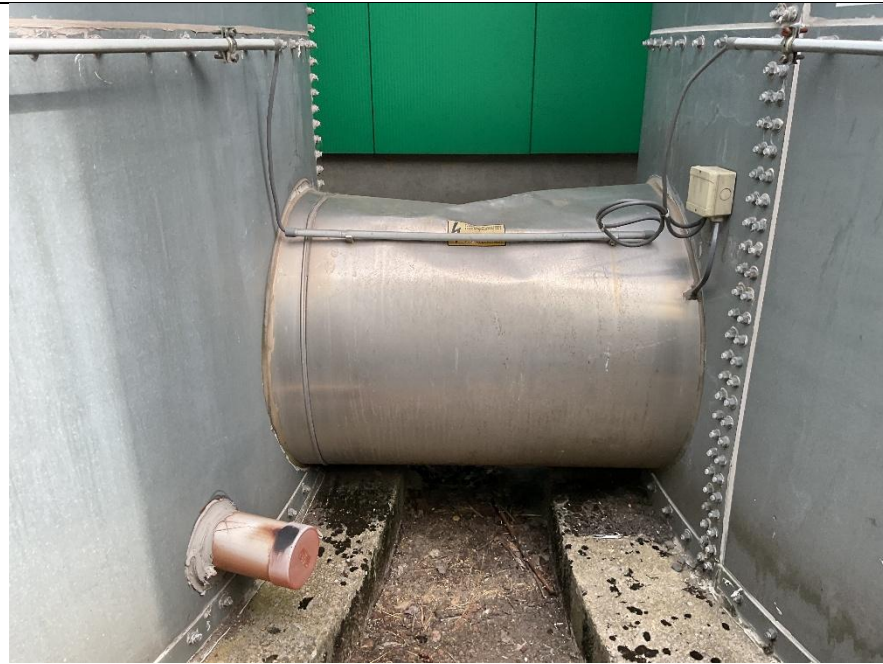
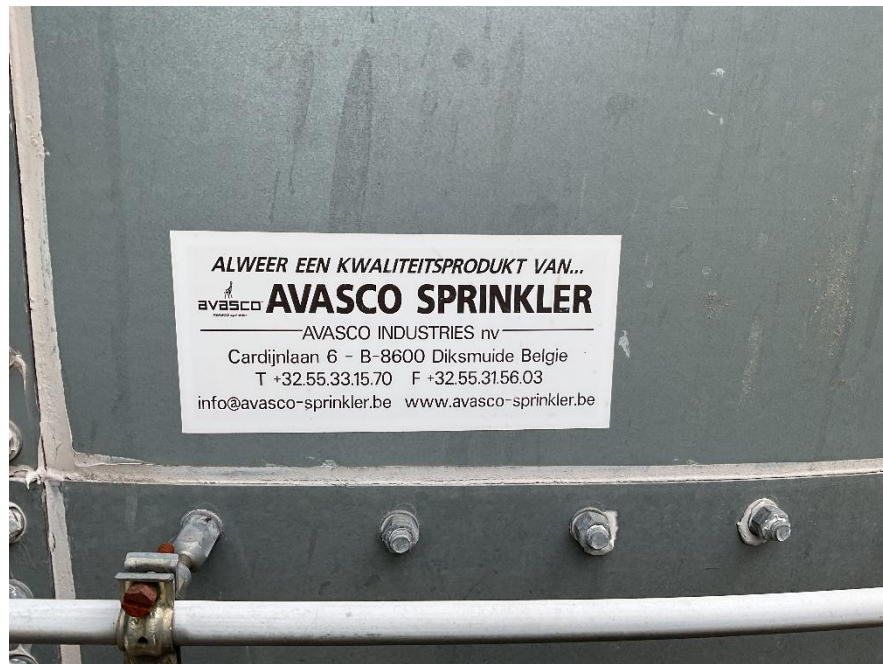
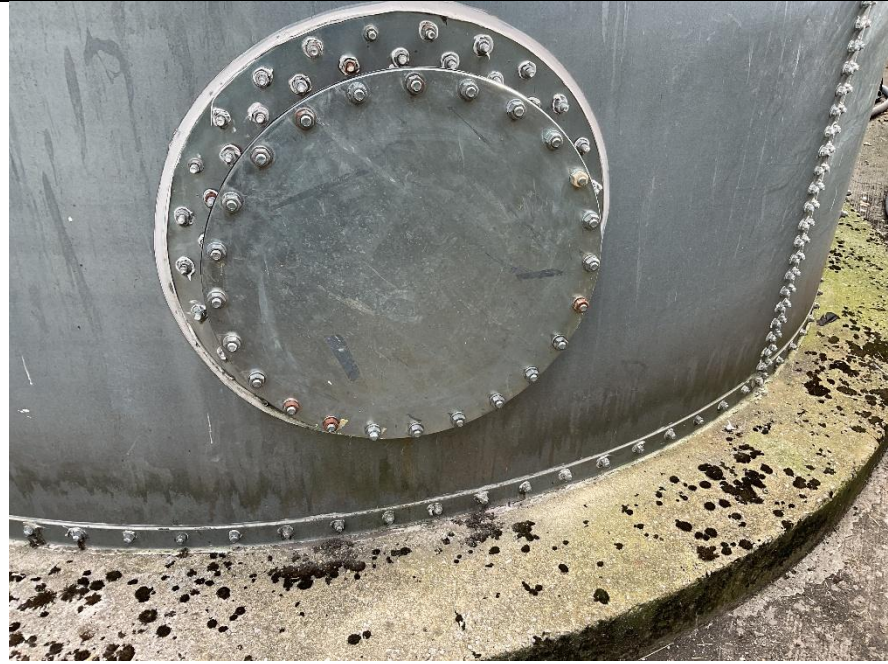
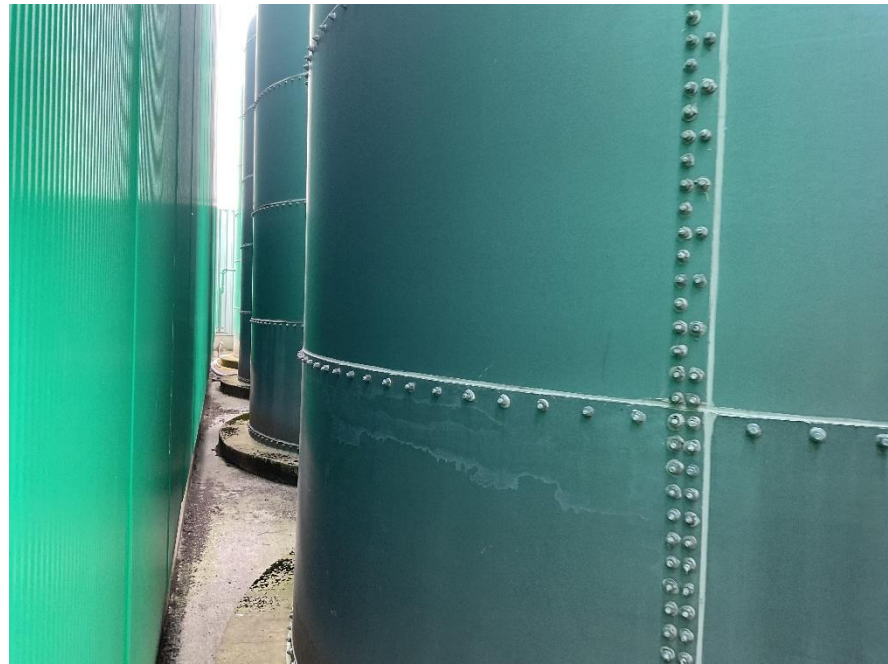
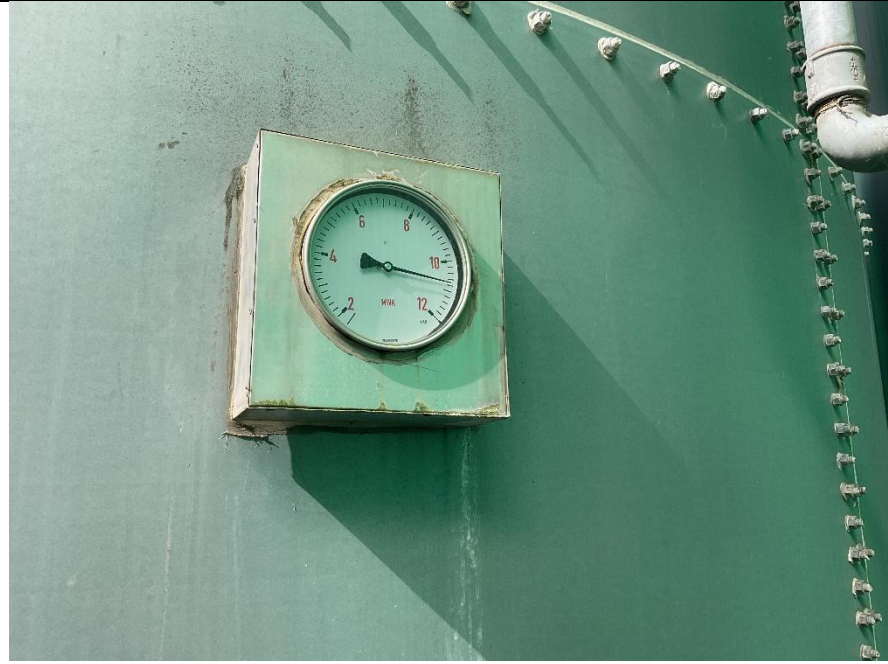
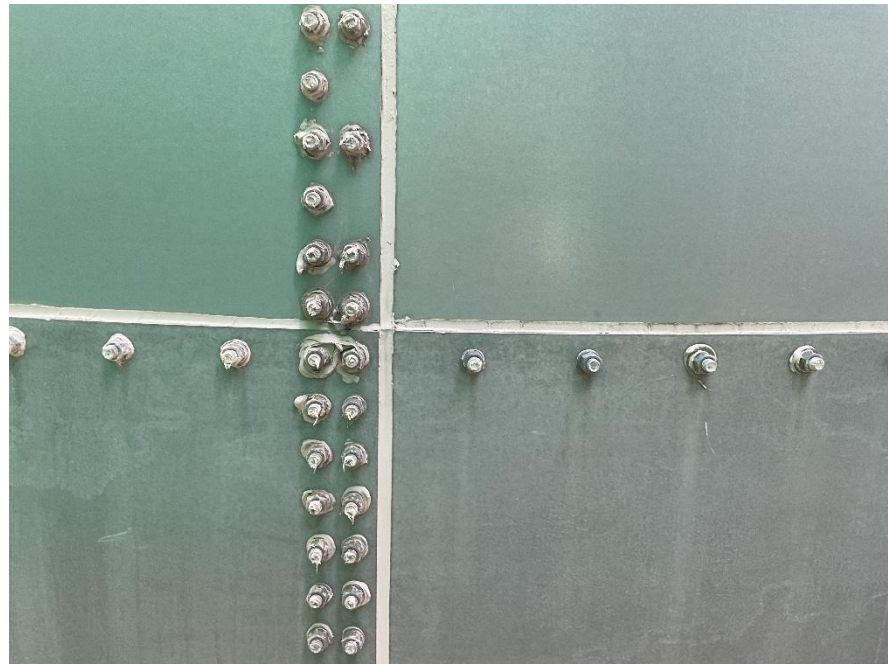
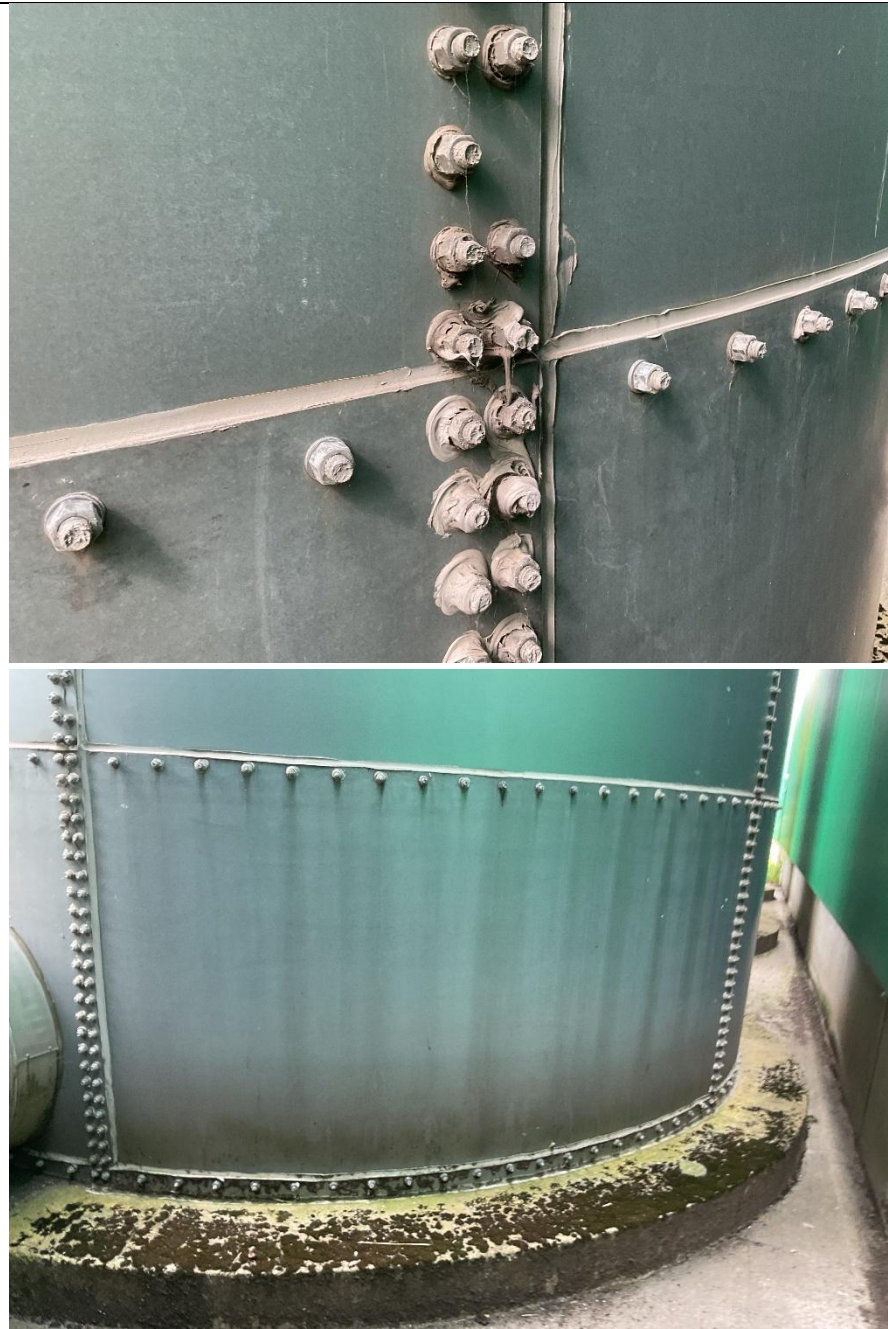
Photos  
inspection:

L'état extérieur du réservoir est correct.

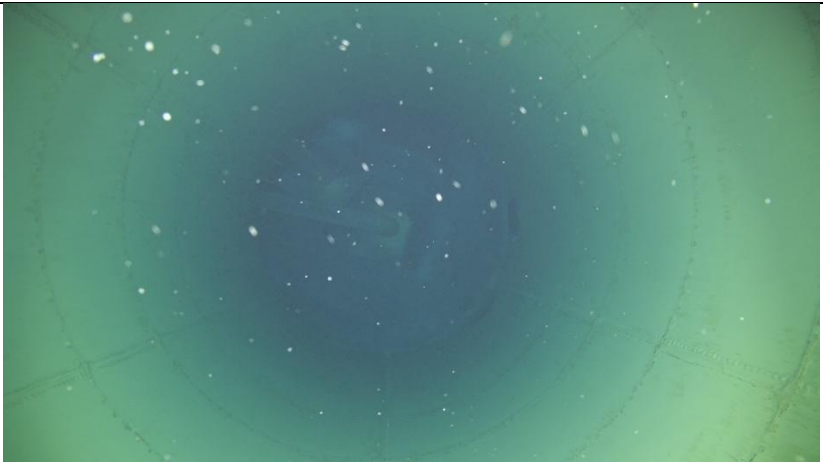
| Inspection interne Tank 1 | |
|---|---|
| La visibilté: | <p>La visibilité de l'eau est supérieure à 2 mètres.</p> |

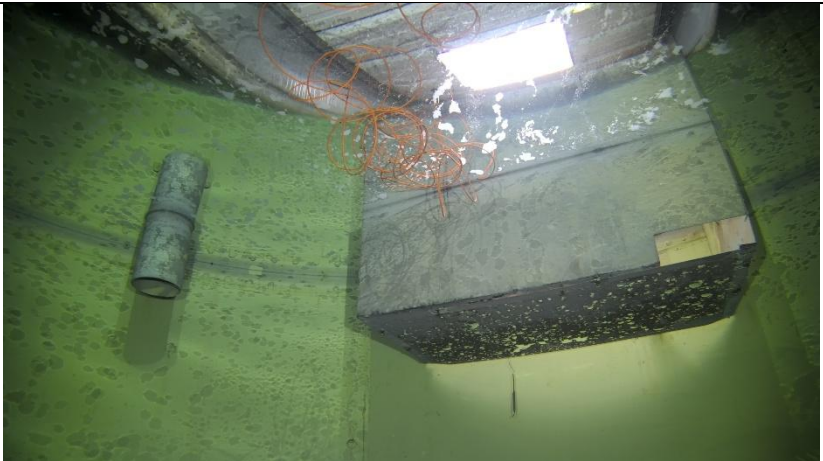
| Inspection interne Tank 1 | |
|---|---|
| Chambre de convection: | |

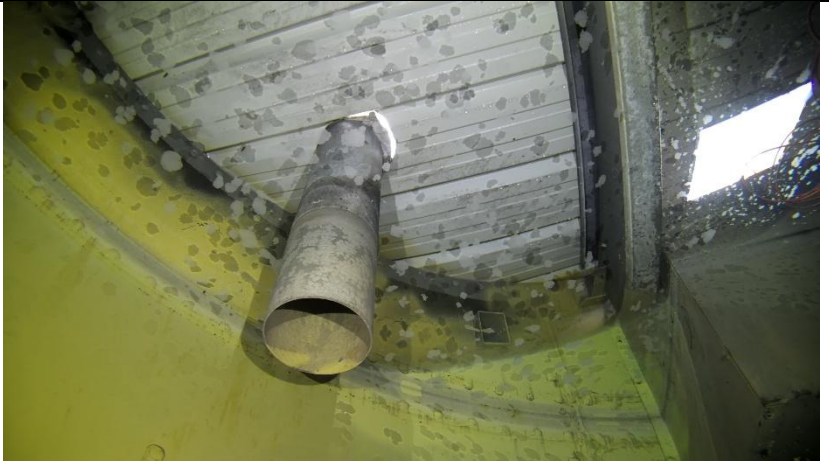
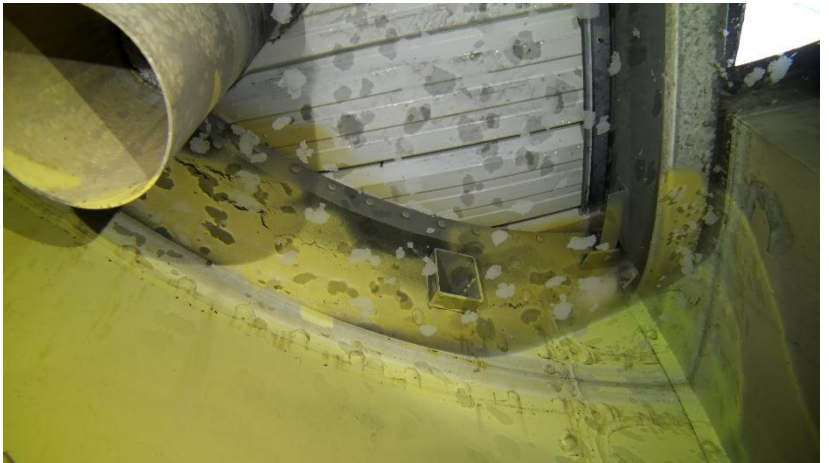
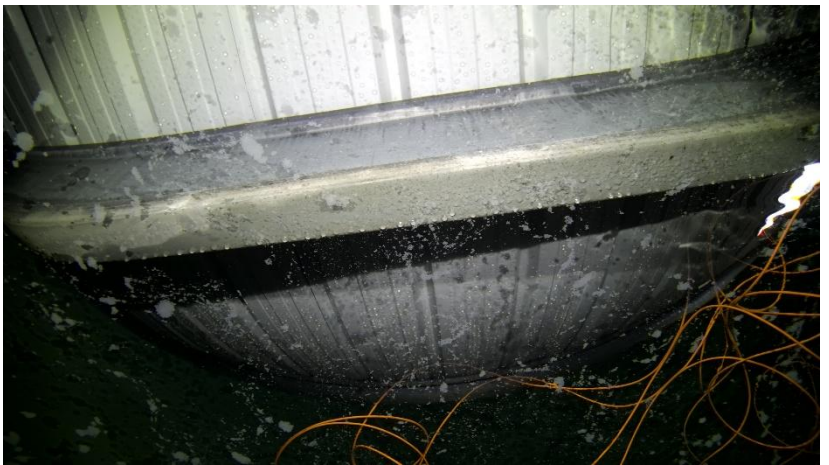
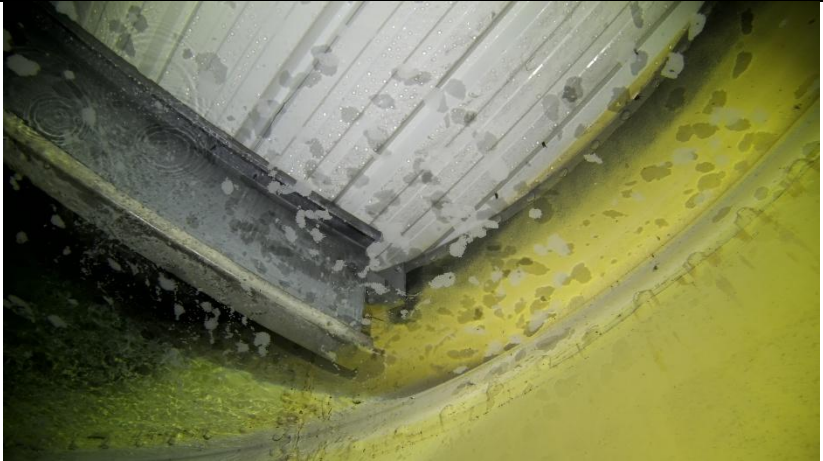
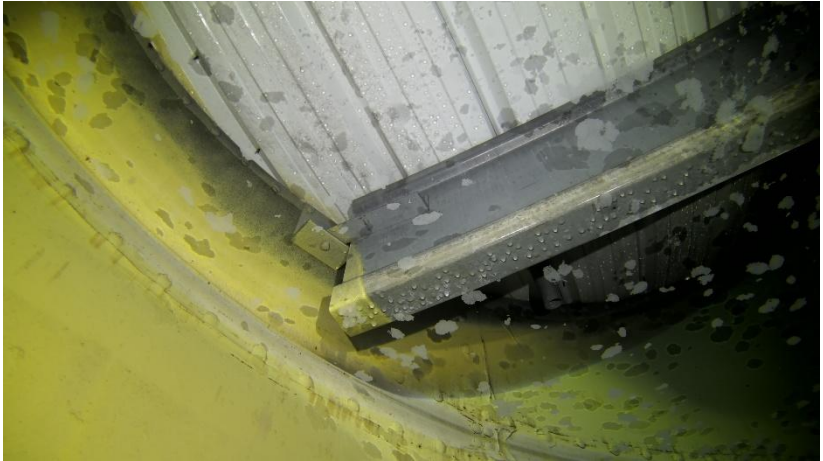
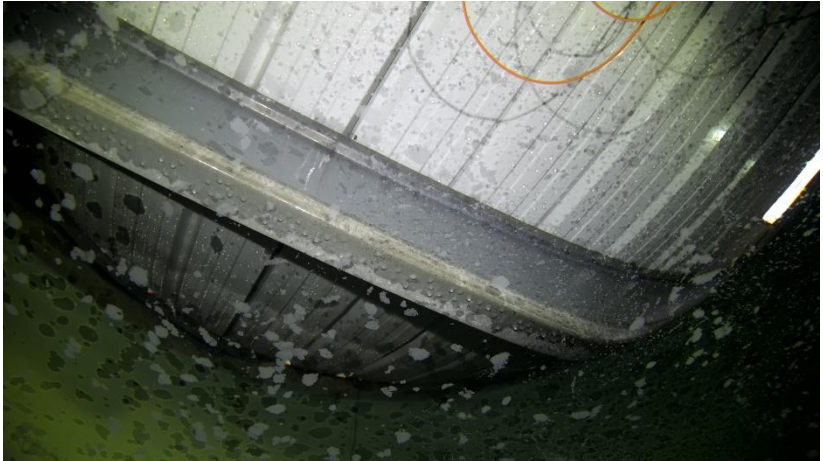
Fermes de toit et plaques  
de toit:

Le toit est en bon état.

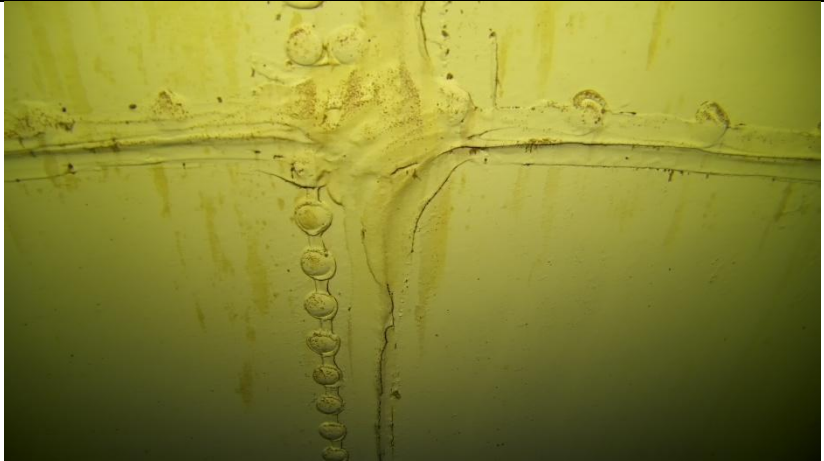
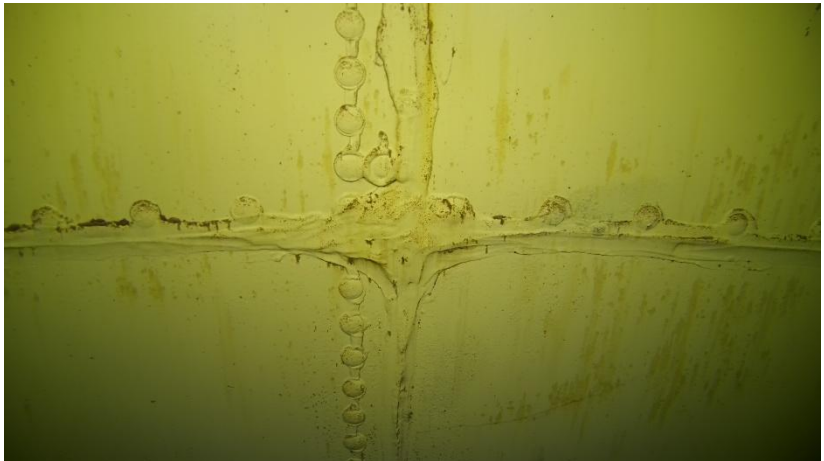
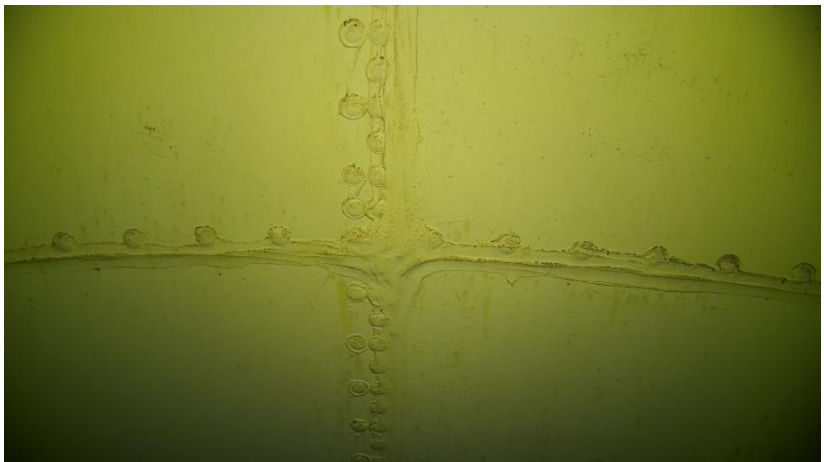
Paroi du réservoir:

La paroi du réservoir est en bon état.

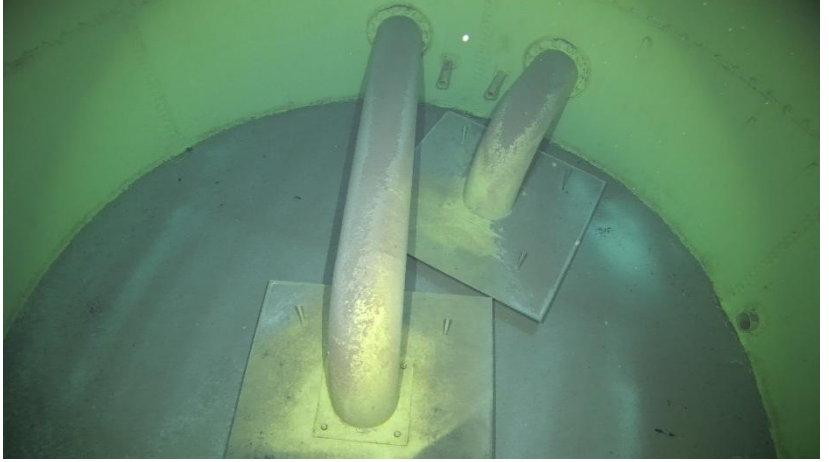
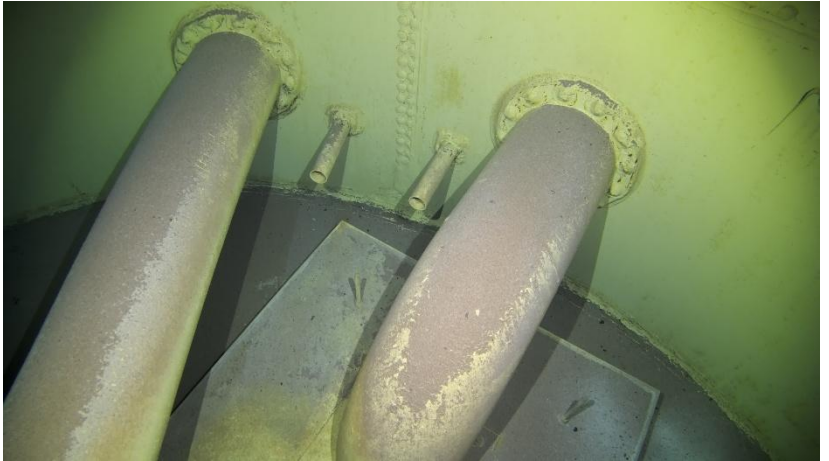
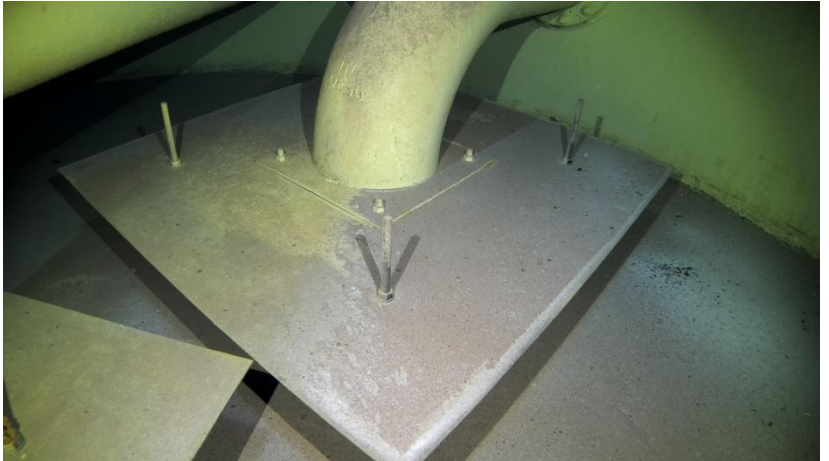
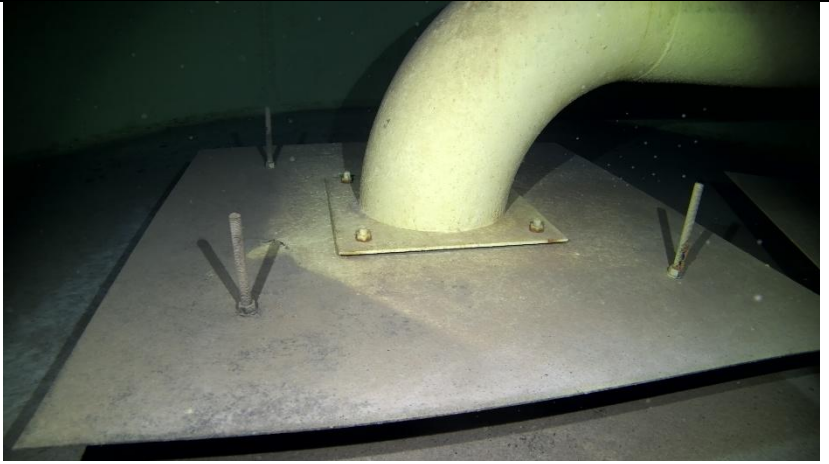
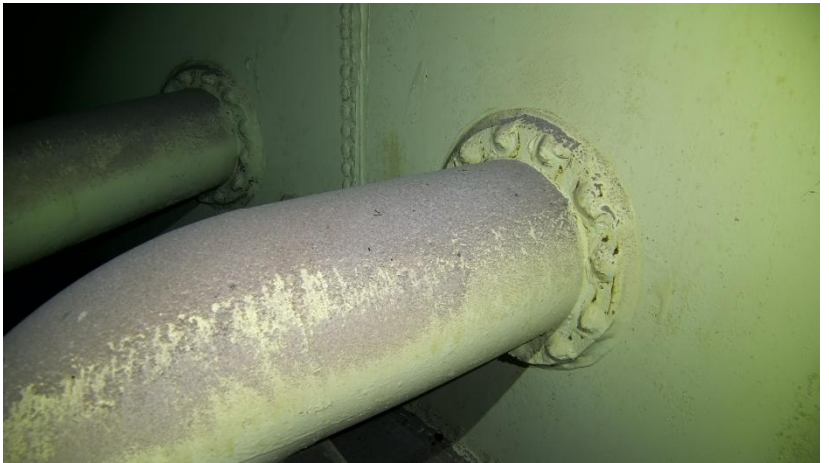
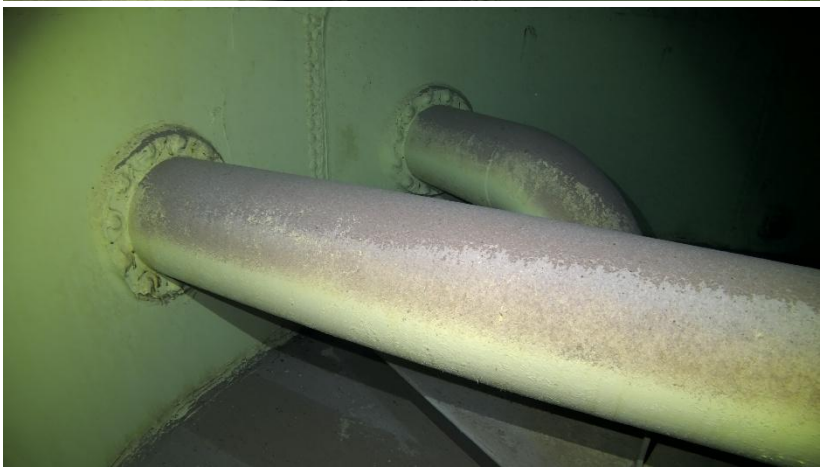
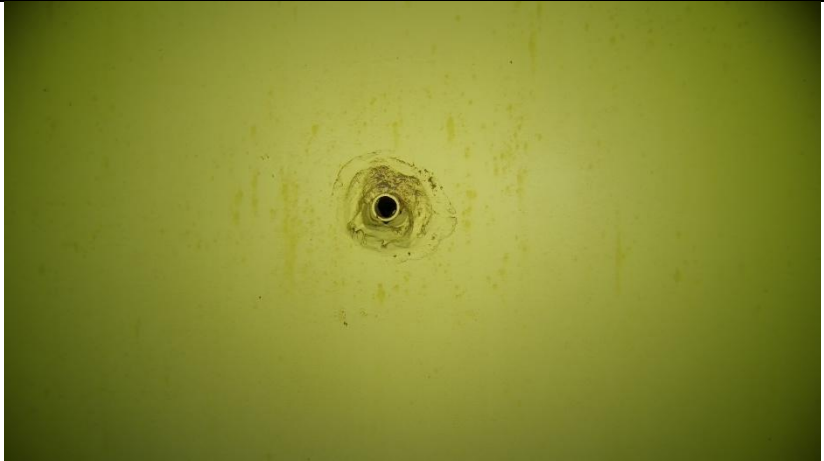
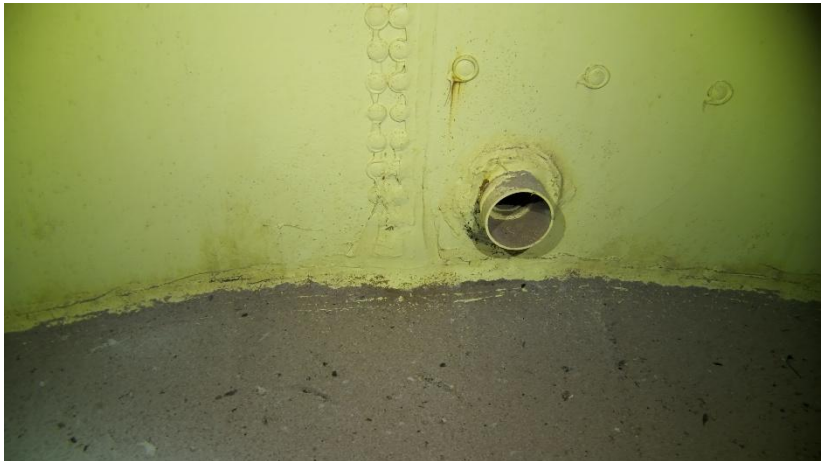
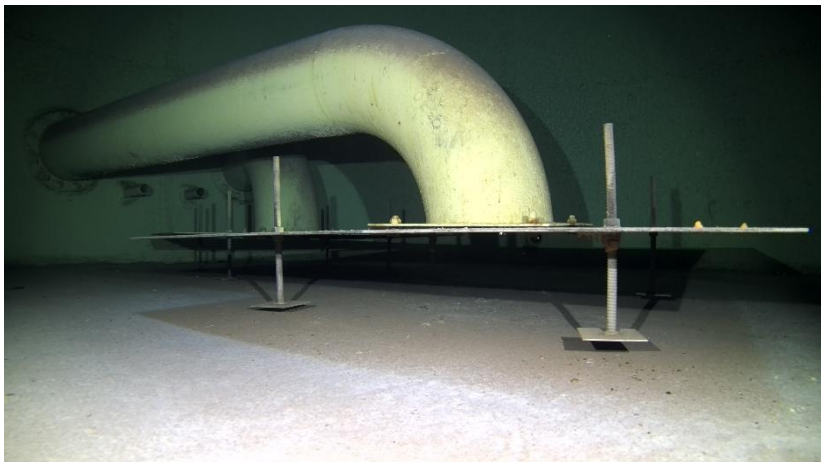
Tuyaux:

La tuyauterie est en bon état.

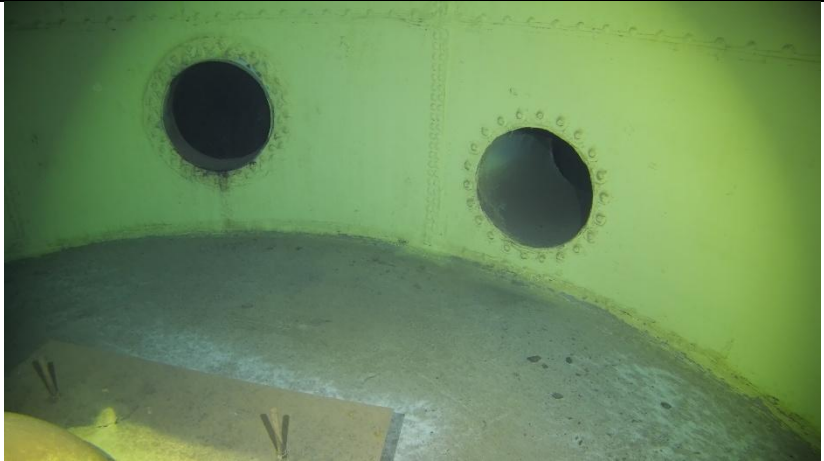
Trou d'homme:

Le trou d'homme est en bon état.

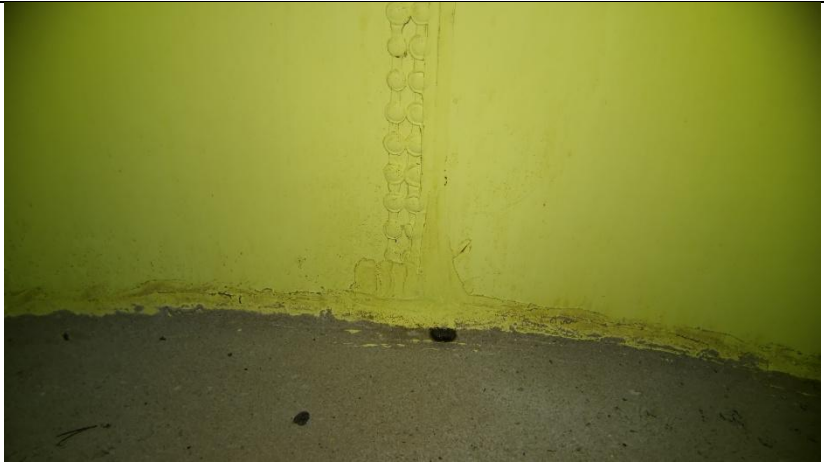
Joint inférieur:

Le joint inférieur est en bon état.

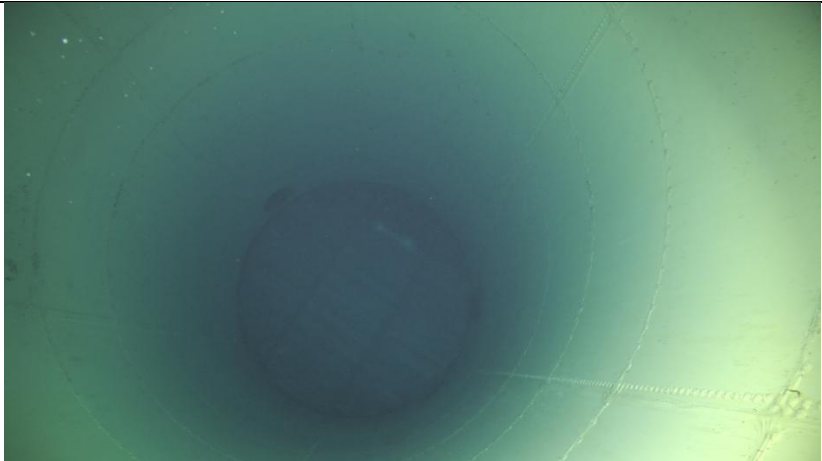
La visibilité:

La visibilité de l'eau est supérieure à 2 mètres.

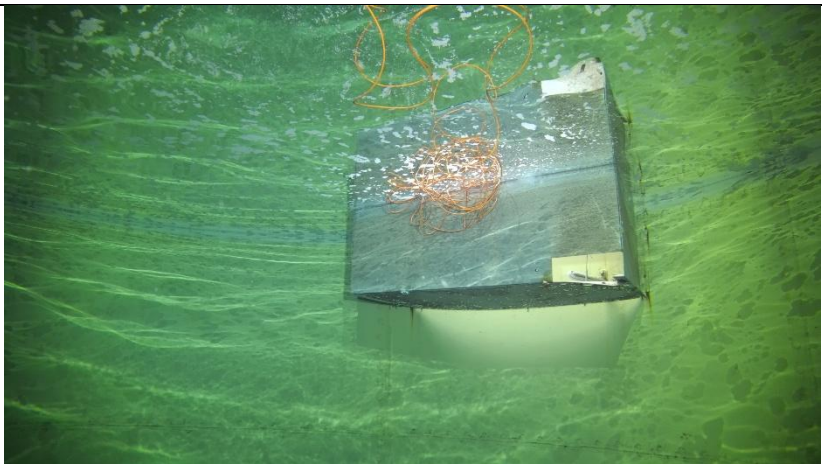
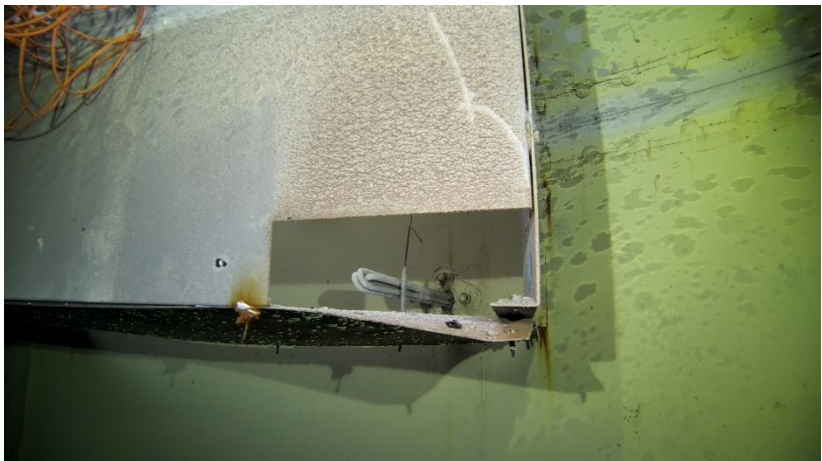
Chambre de convection:

Seule une très faible corrosion superficielle a été constatée au niveau de certains angles du bac de réchauffage et localement sur la paroi du réservoir 2. Ces constatations sont limitées et ne constituent pas un problème pour l'état actuel ou le fonctionnement des réservoirs.

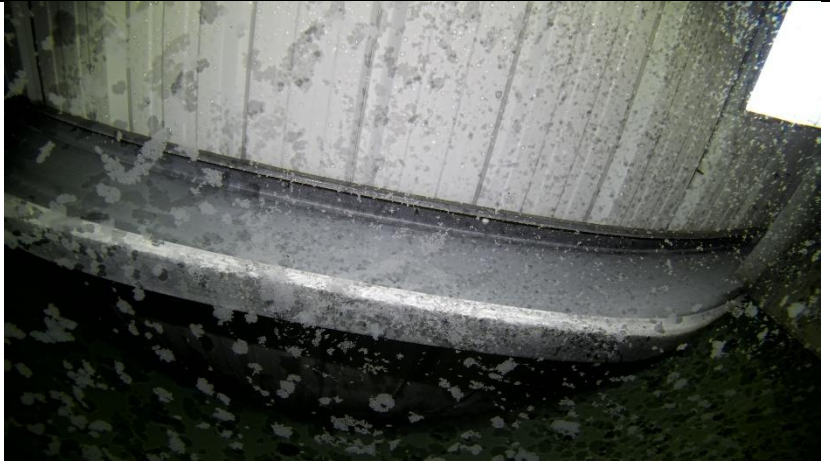
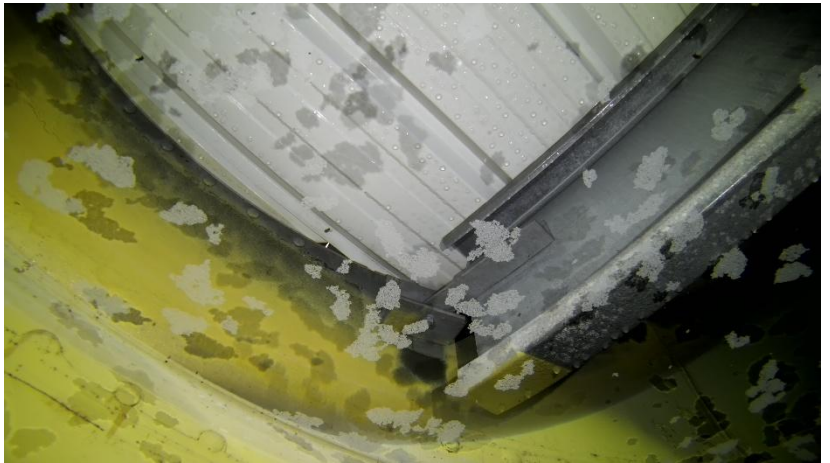
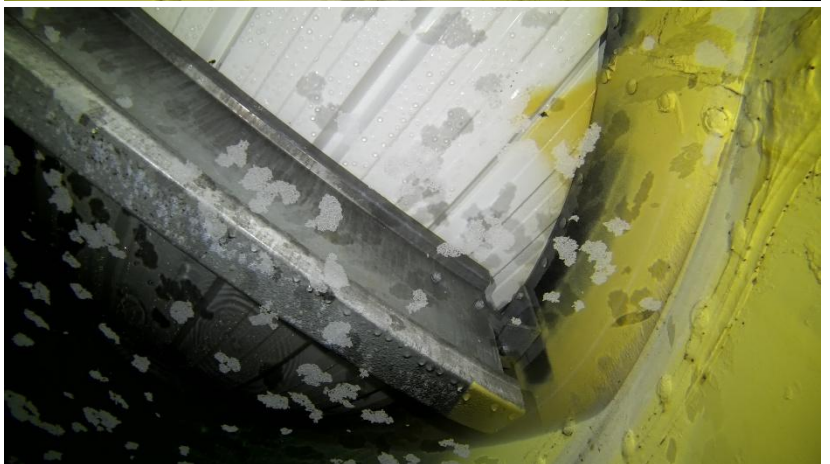
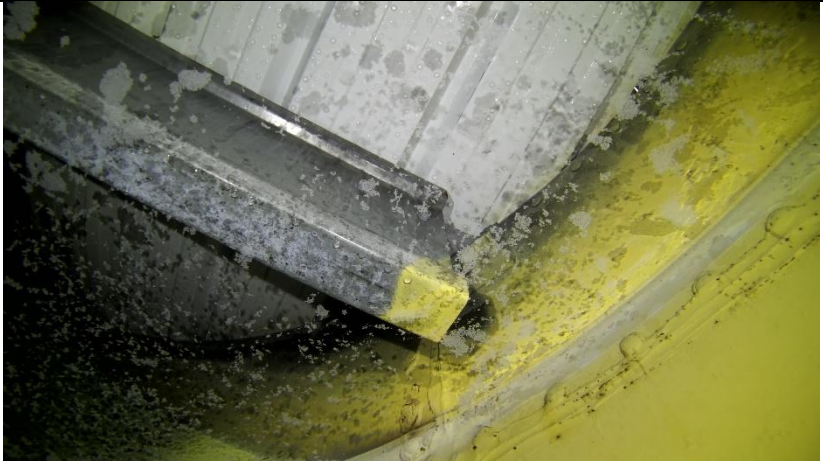
Fermes de toit et plaques  
de toit:

Le toit est en bon état.

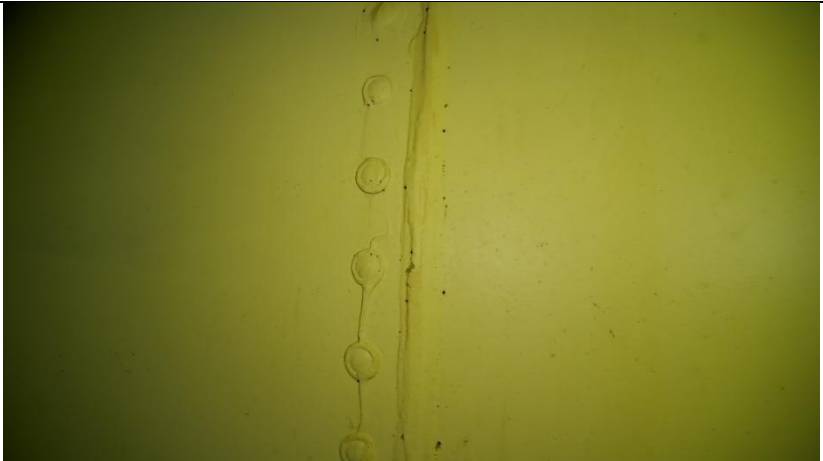
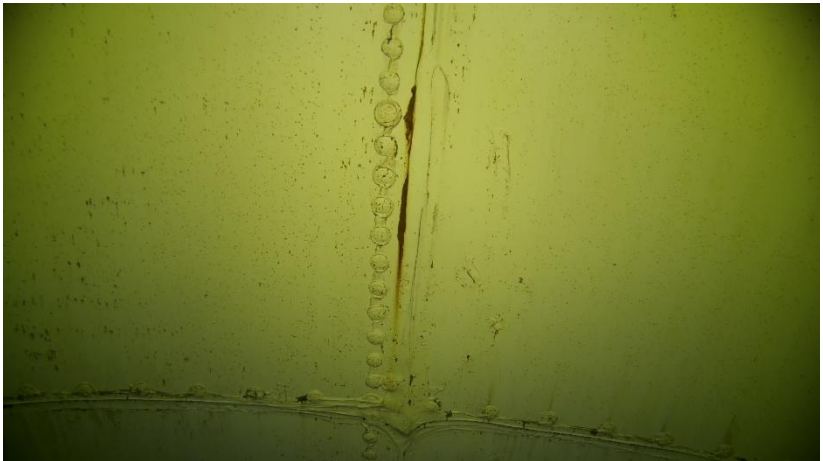
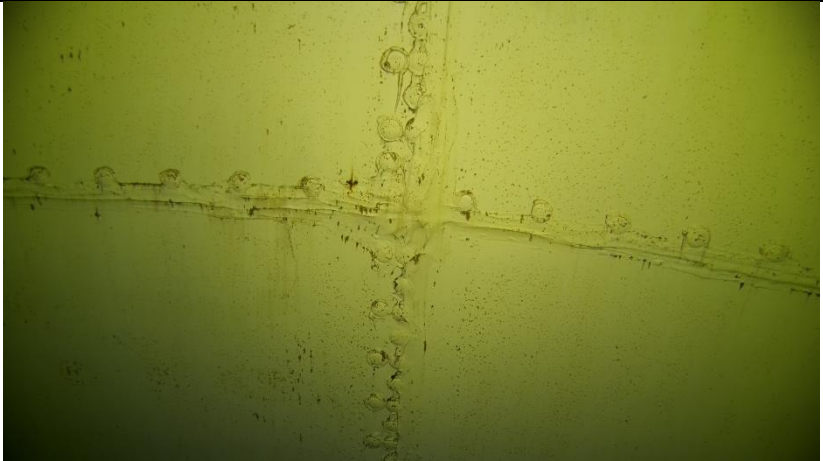
Paroi du réservoir:

| | <p>La paroi du réservoir est en bon état.</p> |

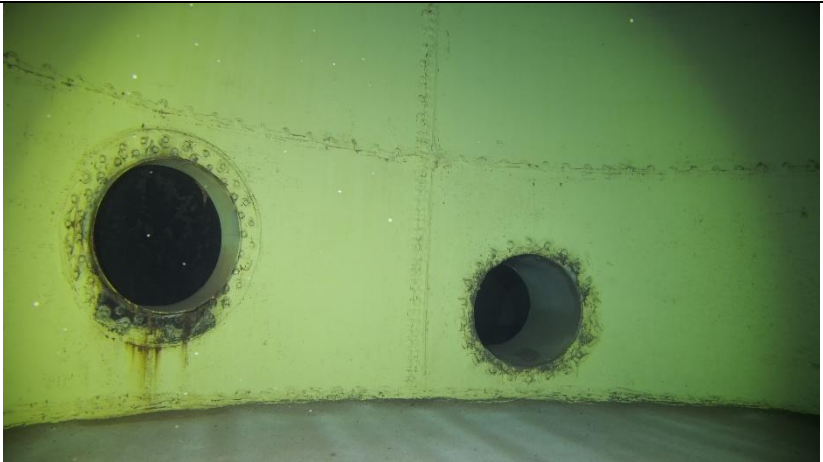
| Trou d'homme: | <p>Le trou d'homme est en bon état.</p> |

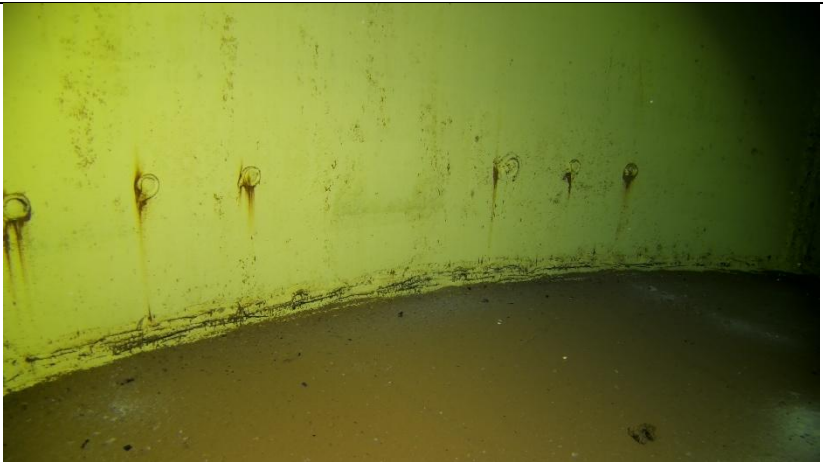
| Joint inférieur: | <p>Le joint inférieur est en bon état.</p> |
