Rapport B-inspection Aquasecurity

| Rapport d'inspection du réservoir d'eau incendie | |

| Données du projet | |
|---|---|
| Site: | Facq Logistics - Alleur |
| Description: | B-inspection du réservoir incendie |

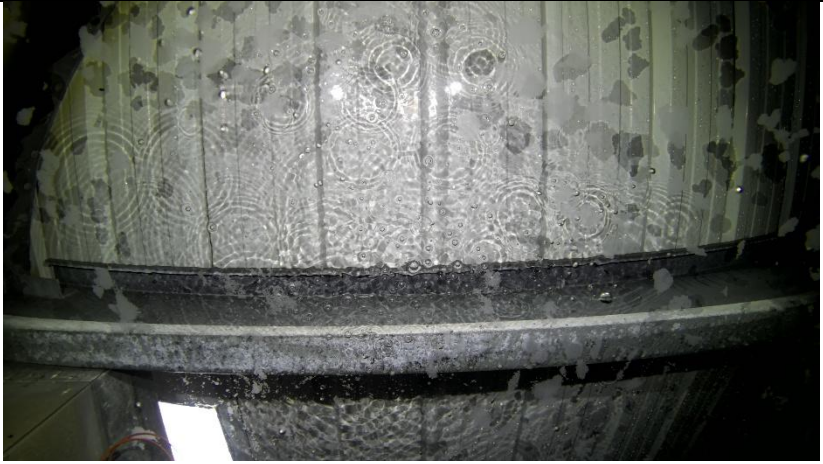
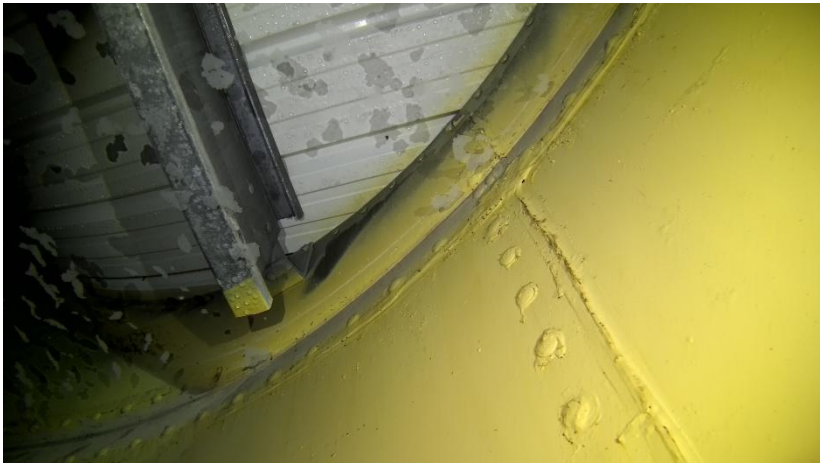
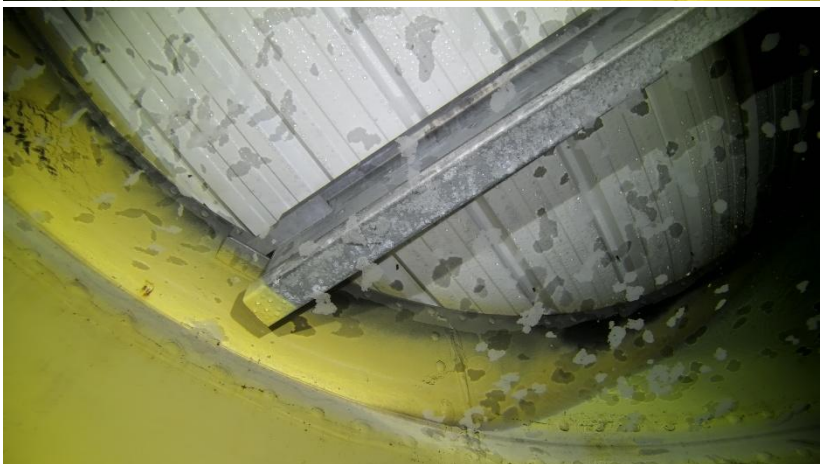
Fermes de toit et plaques de toit:

Le toit est en bon état.

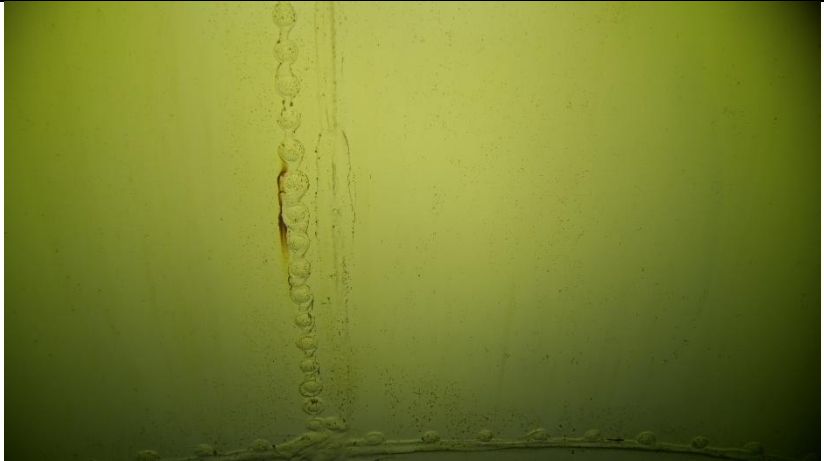
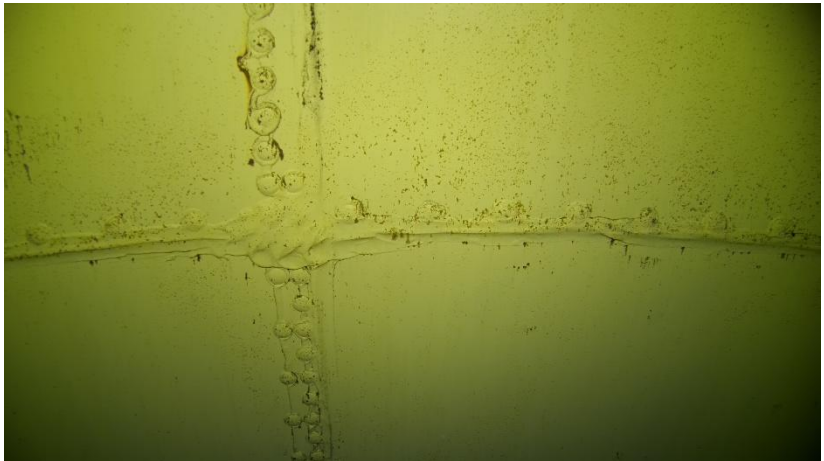
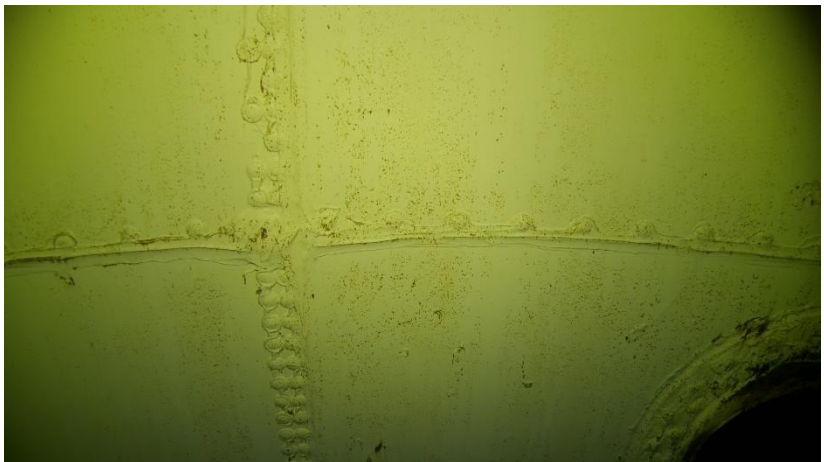
Paroi du réservoir:

La paroi du réservoir est en bon état.

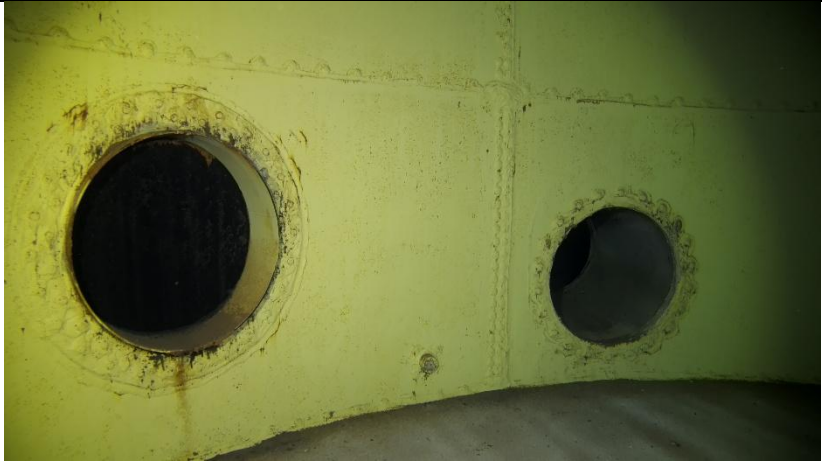
Trou d'homme:

Le trou d'homme est en bon état.

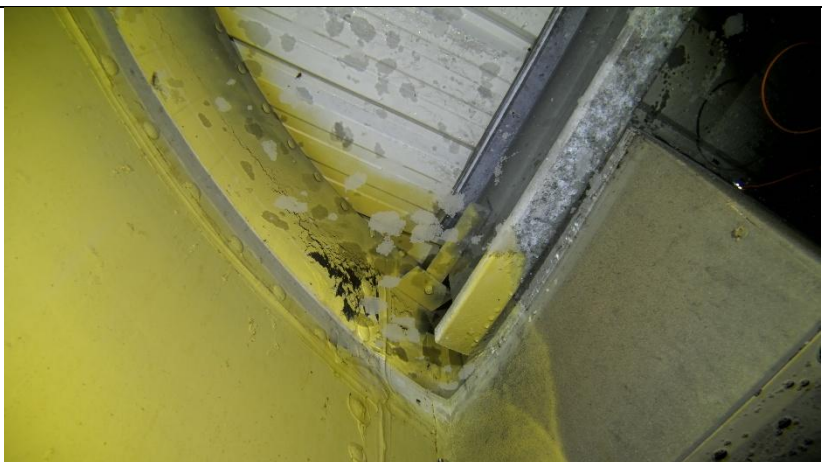
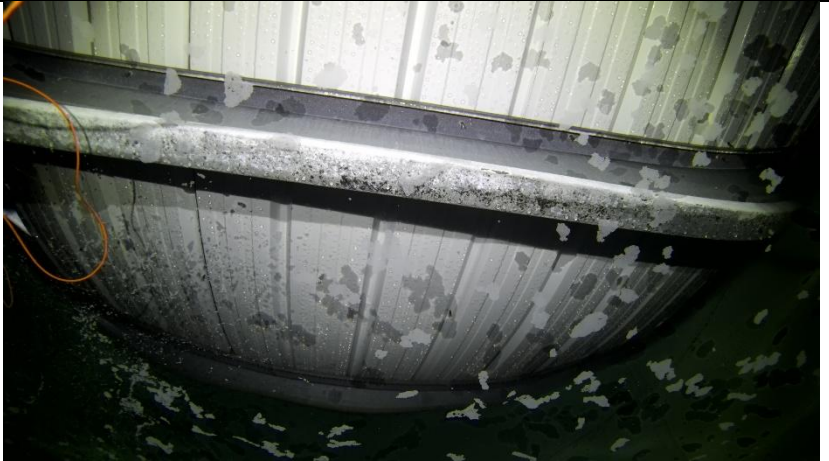
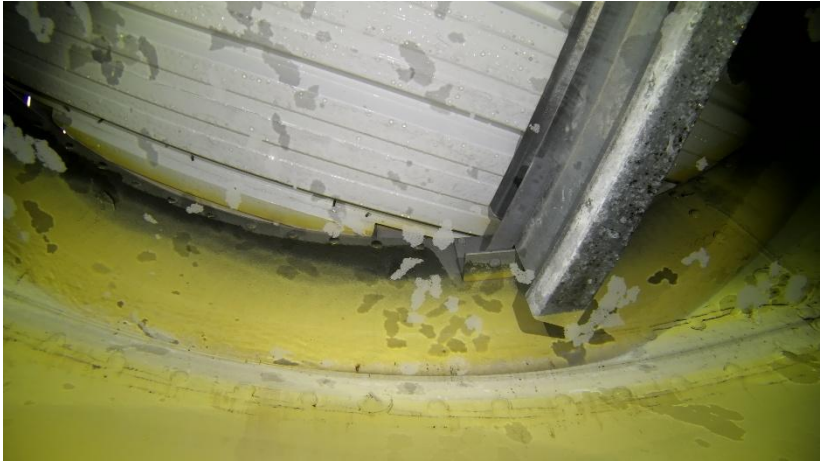
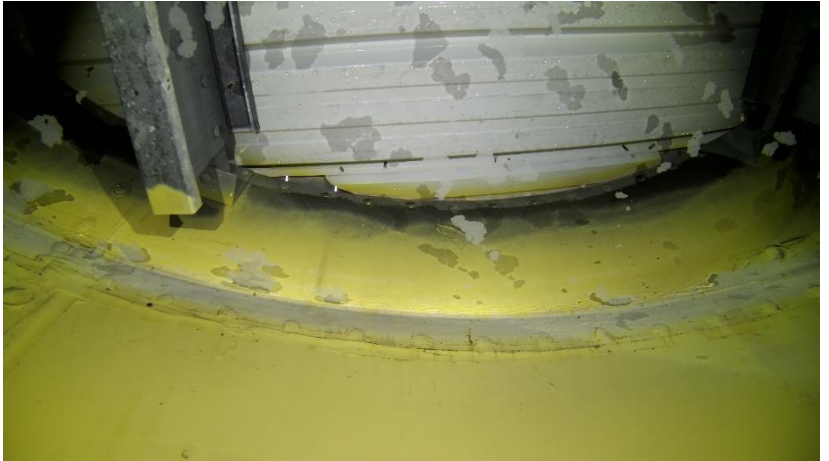
Fermes de toit et plaques de toit:

Le toit est en bon état.

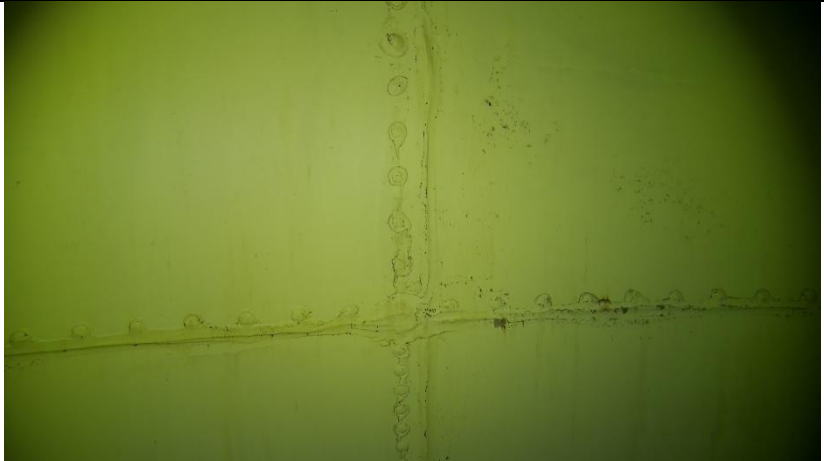
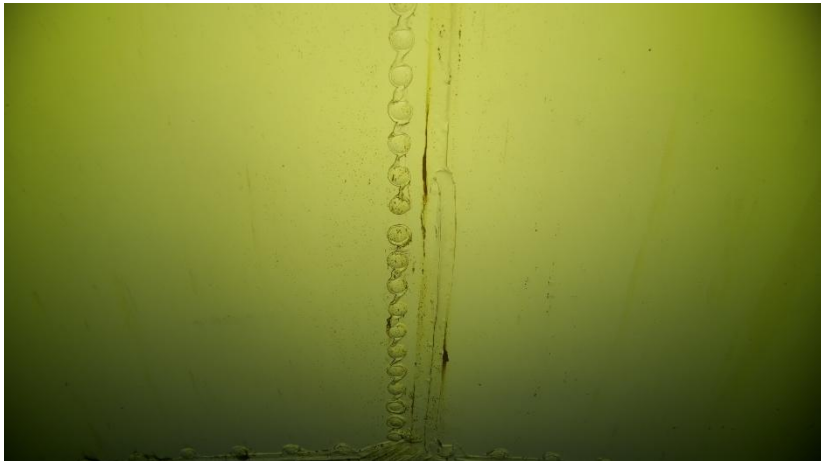
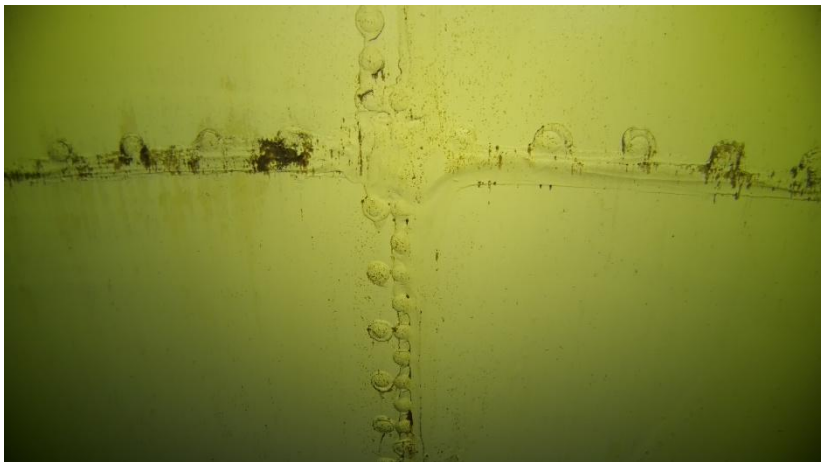
Paroi du réservoir:

La paroi du réservoir est en bon état.

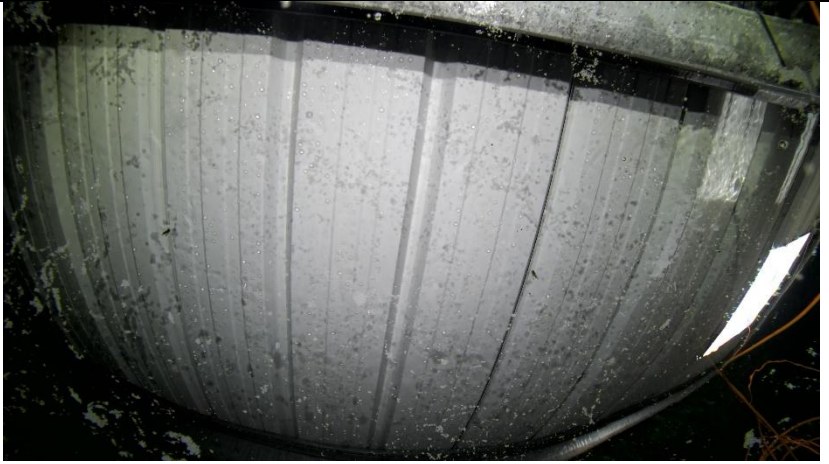
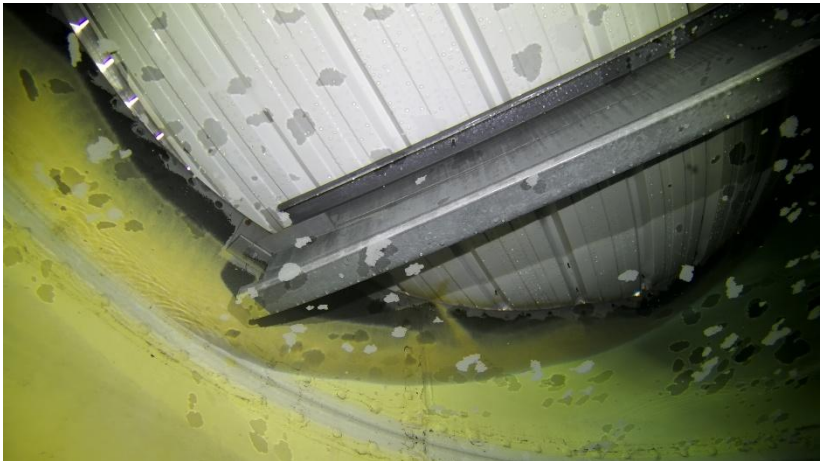
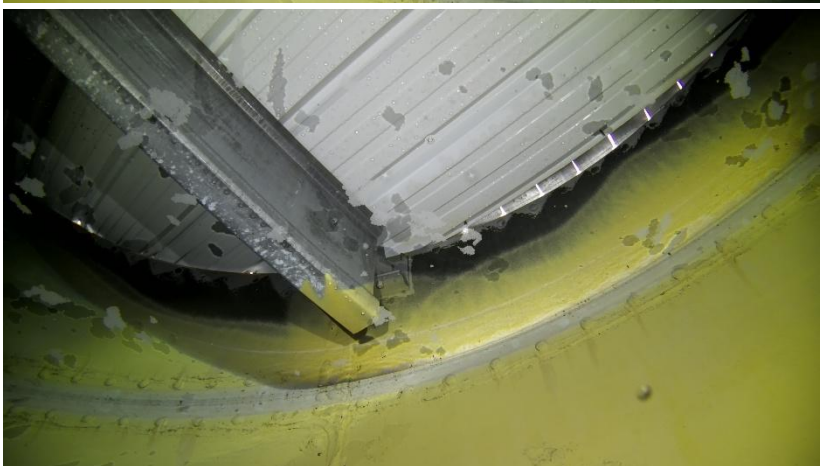
Fermes de toit et plaques de toit:

Le toit est en bon état.

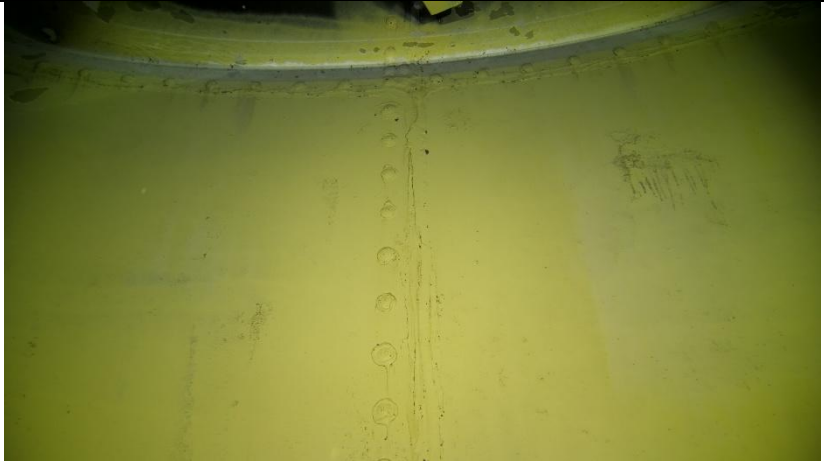
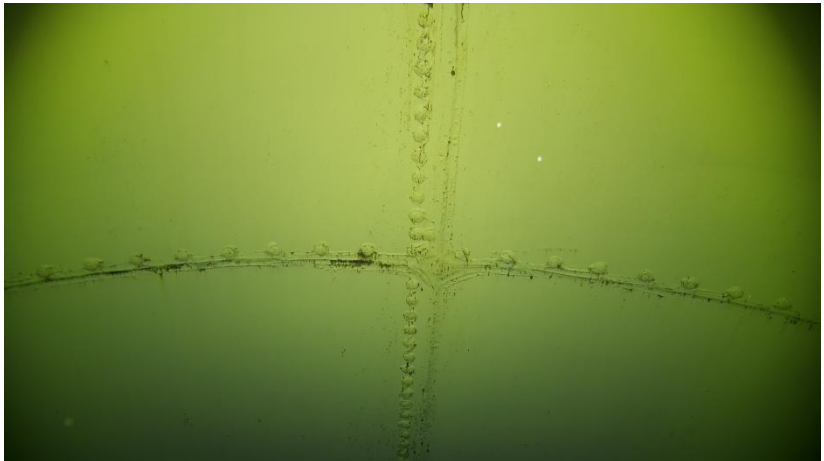
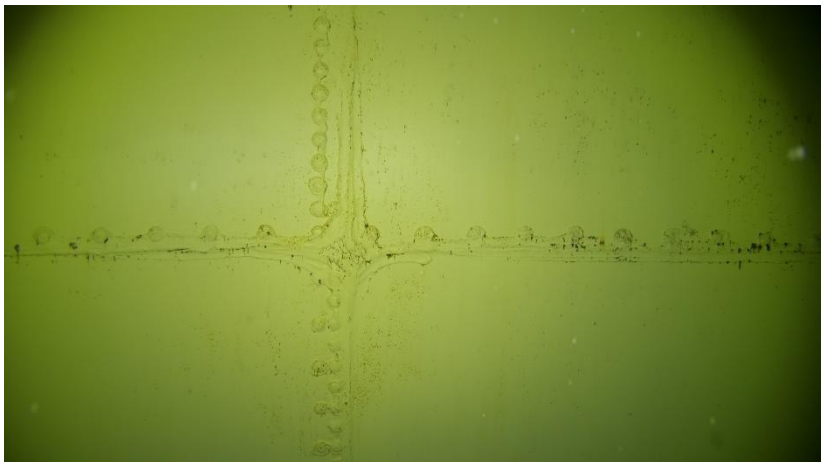
Paroi du réservoir:

La paroi du réservoir est en bon état.

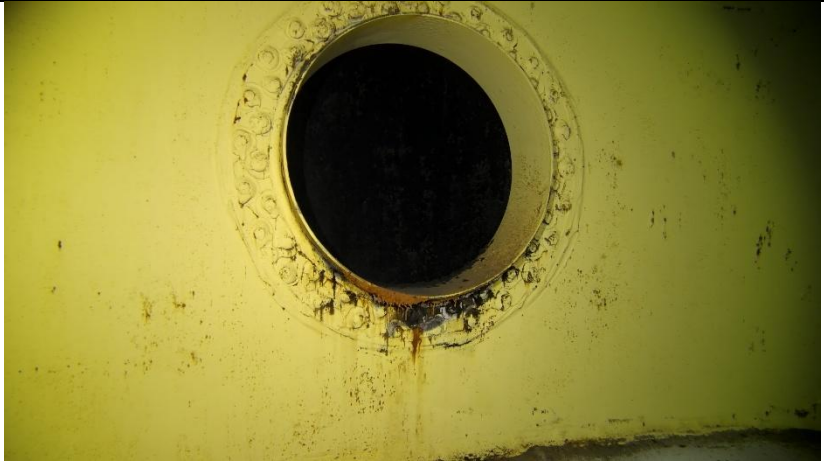
Trou d'homme:

Le trou d'homme est en bon état.

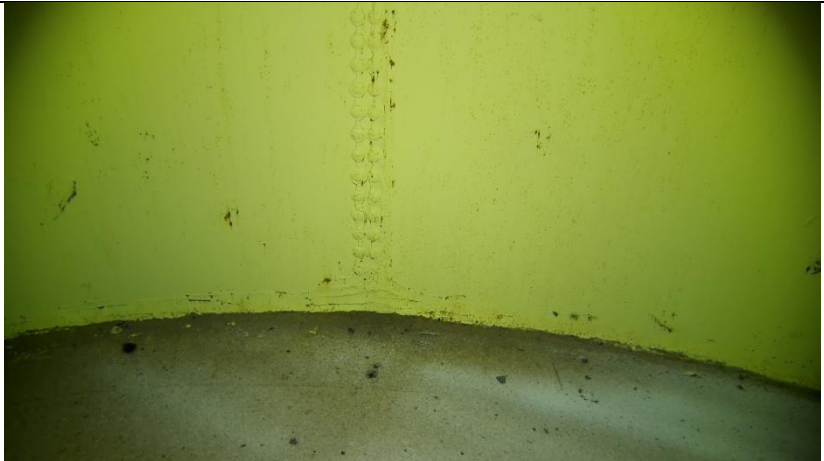
Joint inférieur:

Le joint inférieur est en bon état.
