**VINÇOTTE vzw**

Verslagnummer: ANT/20/15166531/00/NL/000

## VERSLAG VAN CONTROLE VAN EEN NOODVERLICHTINGS-/VEILIGHEIDSVERLICHTINGSINSTALLATIE

**INSTALLATIE:** VEILIGHEIDSVERLICHTINGSTOESTELLEN OPGESTELD IN DE SHOWROOM EN HET PRO CENTER VAN FACQ ZAVENTEM.

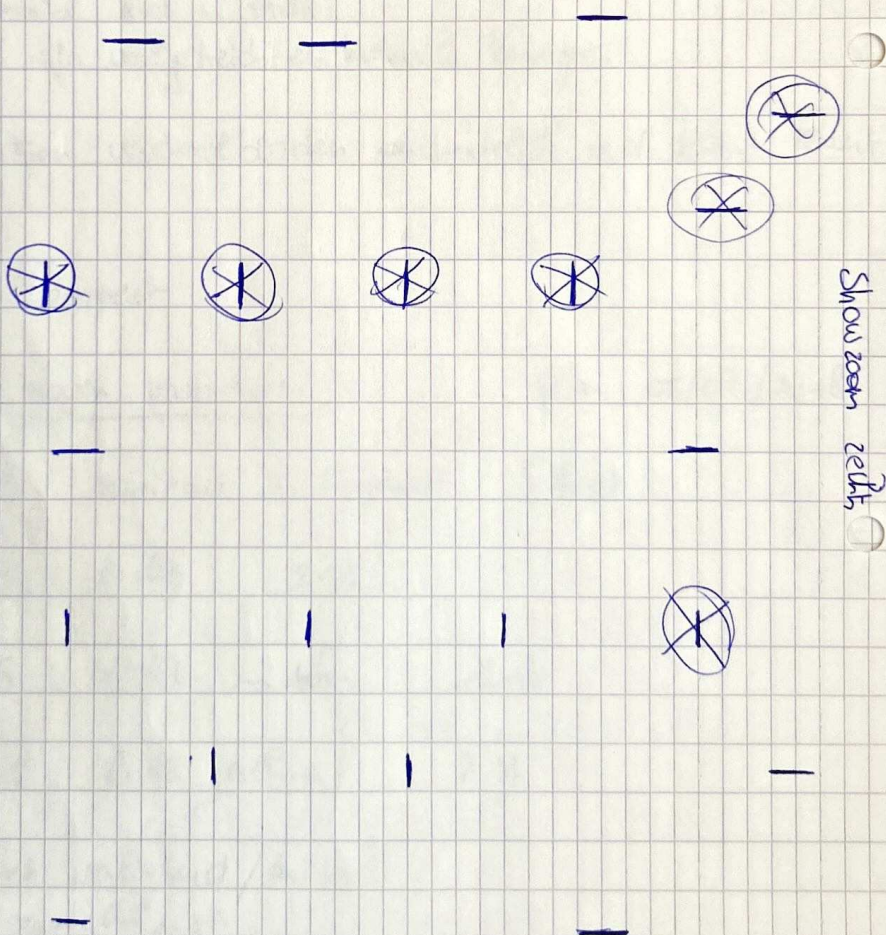
Facq Zaventem

| | | Controles | | | | | |
|---|---|---|---|---|---|---|---|
| Verlichting + nood sanitair kinderhoek | TD1 / 4F5 | X | | | | | Armatuur in de dames wc werkt niet |
| Verlichting + nood toonzaal | TD1 / 4F6 | X | | | | | Diverse armaturen werkte niet, zie plan |
| Verlichting + nood toonzaal | TD1 / 6F6 | X | | | | | Diverse armaturen werkte niet, zie plan |
| Verlichting + nood toonzaal | TD1 / 7F1 | X | | | | | Diverse armaturen werkte niet, zie plan |
| Verlichting + nood toonzaal | TD1 / 7F3 | X | | | | | Diverse armaturen werkte niet, zie plan |

Sommige toestellen werkten niet bij uitschakeling van de netspanning, zie bovenstaande lijst alsook schets in bijlage (doorkruiste armaturen werkte niet).

- Het wordt aangeraden de toestellen te nummeren en een test- en onderhoudsregister bij te houden.
- De positie van de noodverlichtingstoestel dient nog op het situatieplan vermeld te worden.
