Lieu: 470 - Facq Arlon

## RAPPORT DE CONTROLE THERMOGRAPHIQUE DES POSTES H.T.

**INSTALLATION** : Magasin Facq 470 / 6700 ARLON**BASE DE L'EXAMEN**

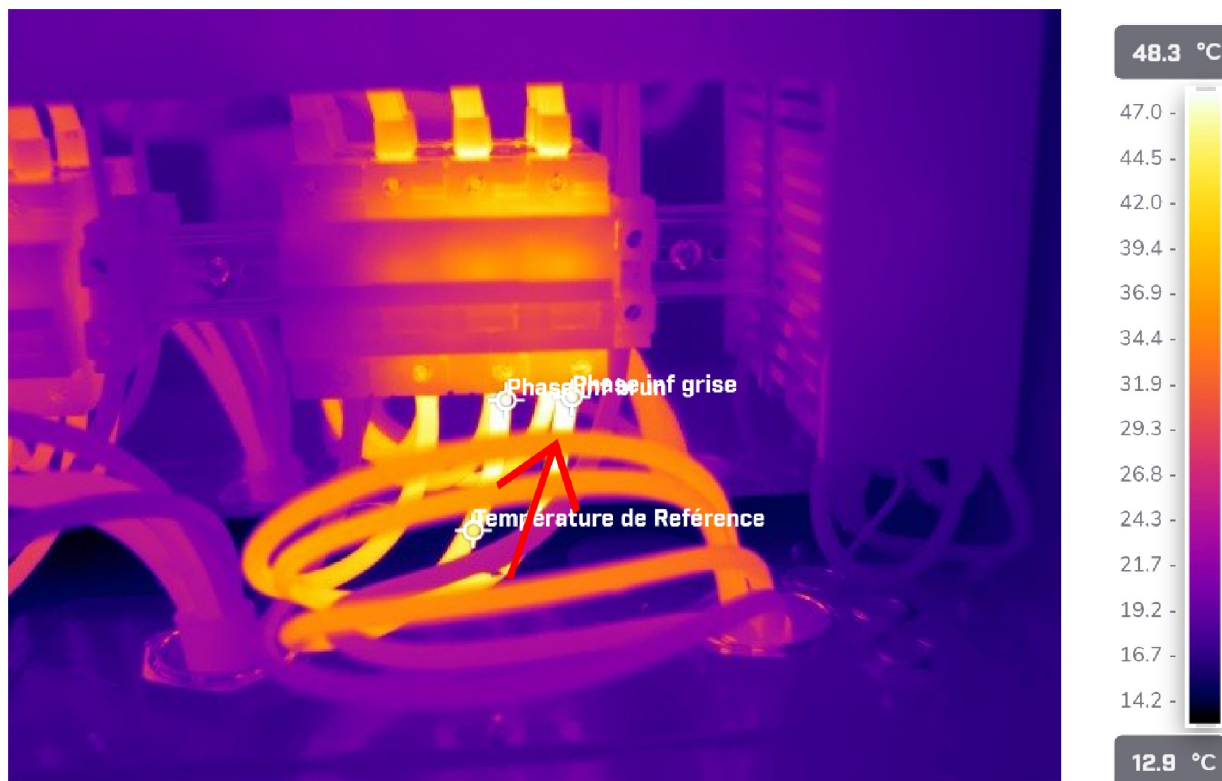
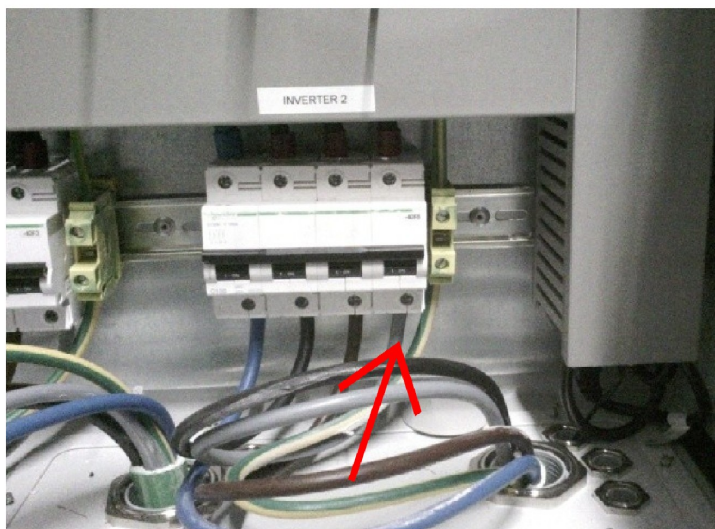
## Annexe n°: 1

| LOCALISATION | IDENTIFICATION | CODE<br>(*) | CONSTATATION | ANNEXE | |
|---|---|---|---|---|---|
| Sanicenter / Magasin (Local Technique) | TD SOLORA | REM | Disjoncteur "Inverter 2", phase inférieur conducteur "gris" et "Brun".<br>installation photovoltaïque en fonctionnement (soleil),<br>Revoir serrage bornes, échauffement légé. | 1 | TS |

Localisation : Sanicenter / Magasin (Local Technique)

Identification : TD SOLORA

| Phase inf brun | 50.5 °C |
| Phase inf grise | 53.4 °C |
| Température de Référence | 45.9 °C |

**Constat. :** Disjoncteur "Inverter 2", phase inférieure conducteur "gris" et "Brun".  
 installation photovoltaïque en fonctionnement (soleil),  
 Revoir serrage bornes, échauffement légé.

**Avis :** TS (To survey) – à surveiller
