**Inspectierapportage C-controle NTN 174I ANPI Begin November 2023**

## **Project FACQ Zaventem**

**Tank geboute uitvoering + bitumencoating langs binnenzijde**

**Afmetingen Ø 9,225 x 6,685 mm met netto capaciteit 470 m<sup>3</sup>**

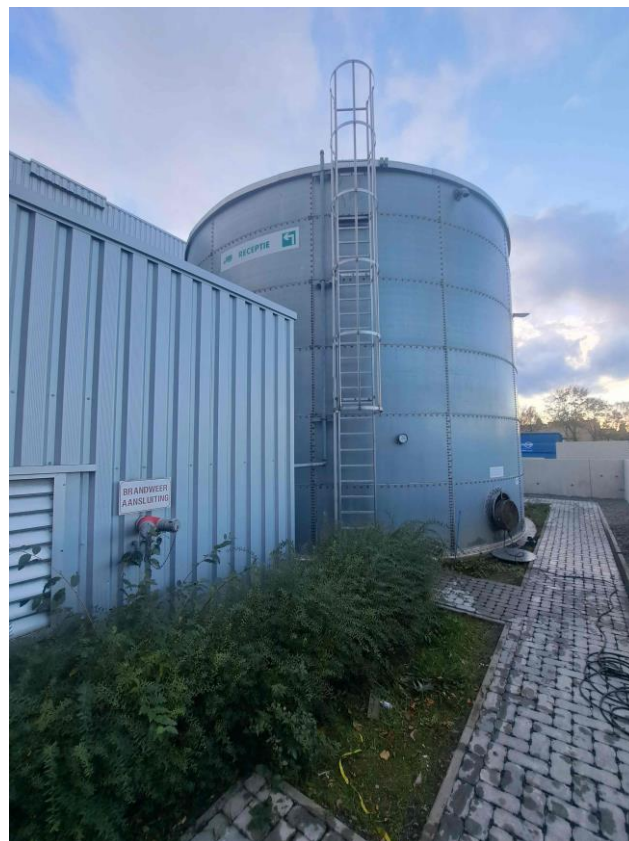
*Te inspecteren tank*

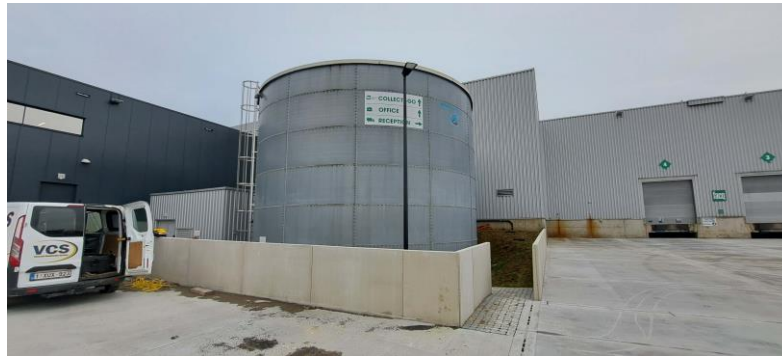
- ◆ Kooiladder in goede staat, excl opklimbeveiliging.
- ◆ Niveaumeter defect.
- ◆ Aansluitingen visueel in redelijke staat.  
Plaatselijke roestvorming.

- ◆ Tank is niet voorzien van aarding visueel.

- ◆ *Toegankelijkheid: goed.*
- ◆ *Tank staat buiten.*
- ◆ *Tank is niet aanrijgevoelig.*

- *Tank reinigen.*
  - *Tank voorzien van nieuwe coatingslaag ter corrosie preventie.*  
*Soort coating : 2 component.*
  - *Nieuwe niveaumeter plaatsen*
  - *Nieuwe dichting plaatsen*
  - *Bodemvoeg plaatsen*
  - *Wind-waterlijn behandelen*
- ◆ *Tank opvolgen conform normering.*
