Rapport B-inspection Aquasecurity

| Rapport d'inspection du réservoir d'eau incendie | |

| Données du projet | |
|---|---|
| Site: | Facq Logistics - Alleur |
| Description: | B-inspection du réservoir incendie |

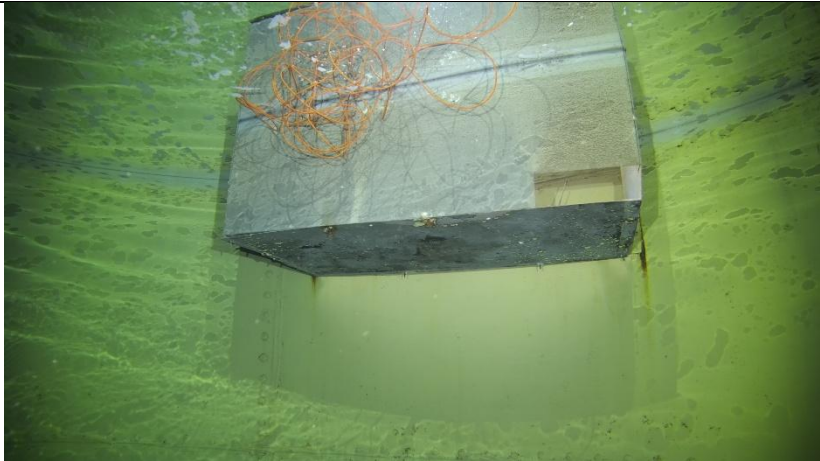
Chambre de convection:

Les éléments chauffants sont en bon état.

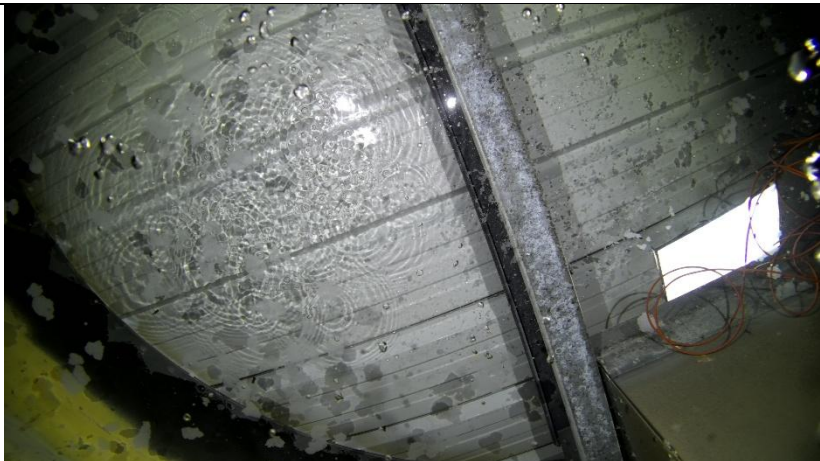
Fermes de toit et plaques de toit:

Le toit est en bon état.

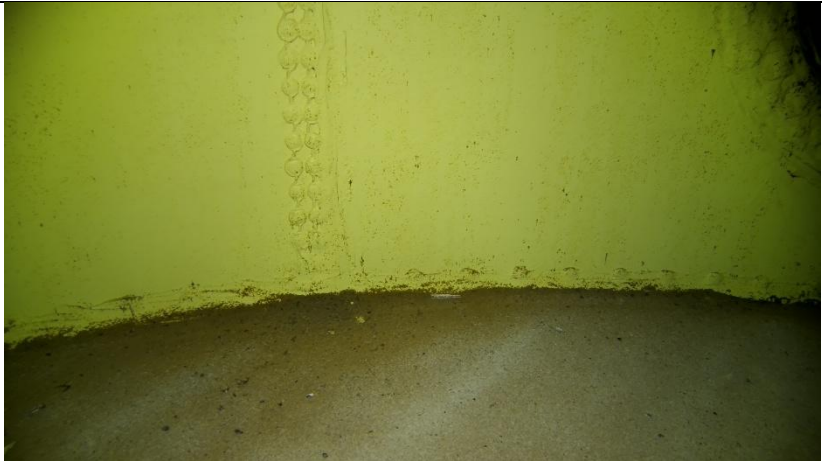
Joint inférieur:

Le joint inférieur est en bon état.

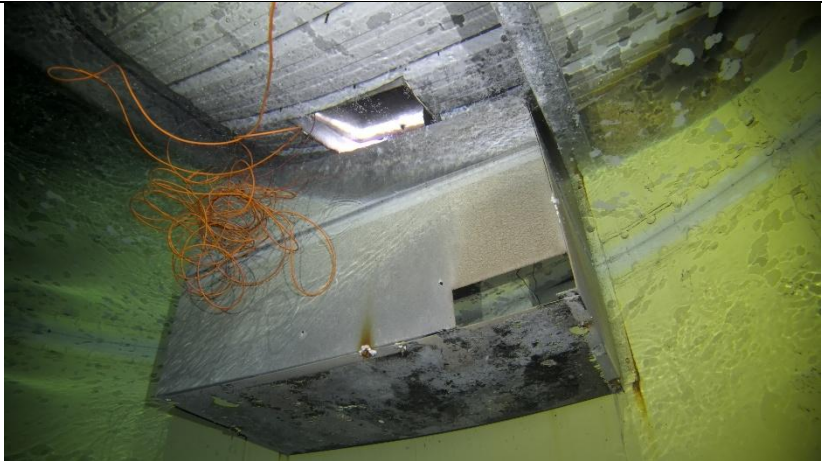
Chambre de convection:

Les éléments chauffants sont en bon état.

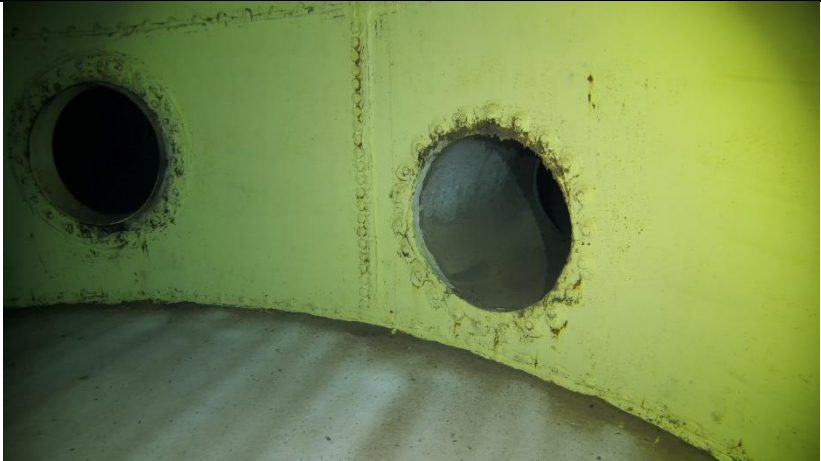
Trou d'homme:

Le trou d'homme est en bon état.

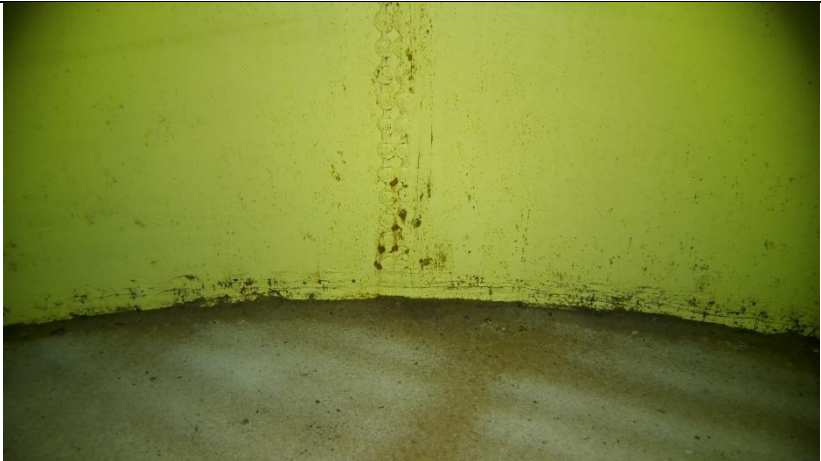
Joint inférieur:

Le joint inférieur est en bon état.

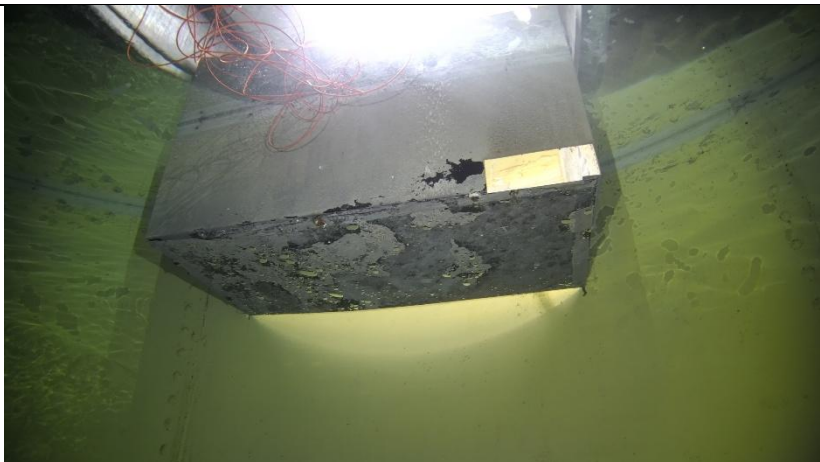
Chambre de convection:

Les éléments chauffants sont en bon état.

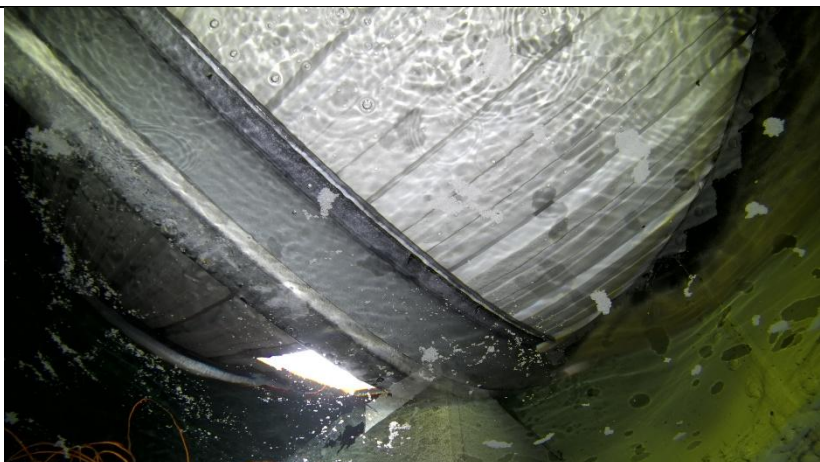
Fermes de toit et plaques de toit:

Le toit est en bon état.
